## **Rapport**

### **Elavbrottet 23 september 2003 – händelser och åtgärder**

# Elavbrottet 23 september 2003

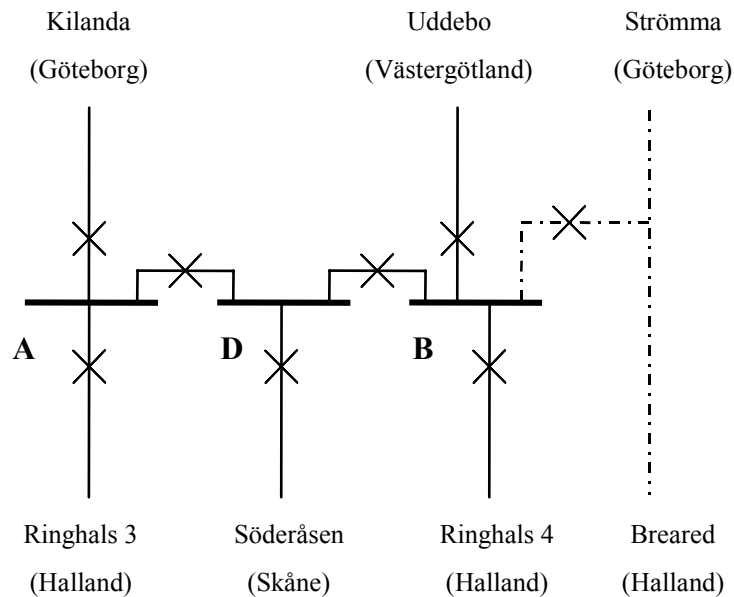
I ställverket i Horred är sex 400 kV ledningar anslutna till tre stycken samlingsskenor. Ledningarna som ansluter Ringhals block 3 och 4 är separerade och ligger på varsin skena så att ett samlingsskenefel endast medför bortfall av ett kärnkraftsblock. Som en extra säkerhet är det två brytare, i figuren utsatta som (X), mellan dessa båda skenor (A- och B-skenan). Alla de ställverksapparater, frånskiljare, brytare etc. som kopplar ledningen till skenan sägs ingå i respektive lednings ledningsfack. De apparater som kopplar ihop två skenor ingår i sektioneringsfacket mellan dessa skenor. (Exempelvis ingår brytaren mellan A- och D-skenan, se figuren, i ADs sektioneringsfack.)

Innan felet inträffade pågick underhållsarbete på 400 kV ledningen mellan Strömme – Horred – Breared (streckad i figuren nedan).

**Figur 3.** Driftläggningen i Horreds ställverket före felet.

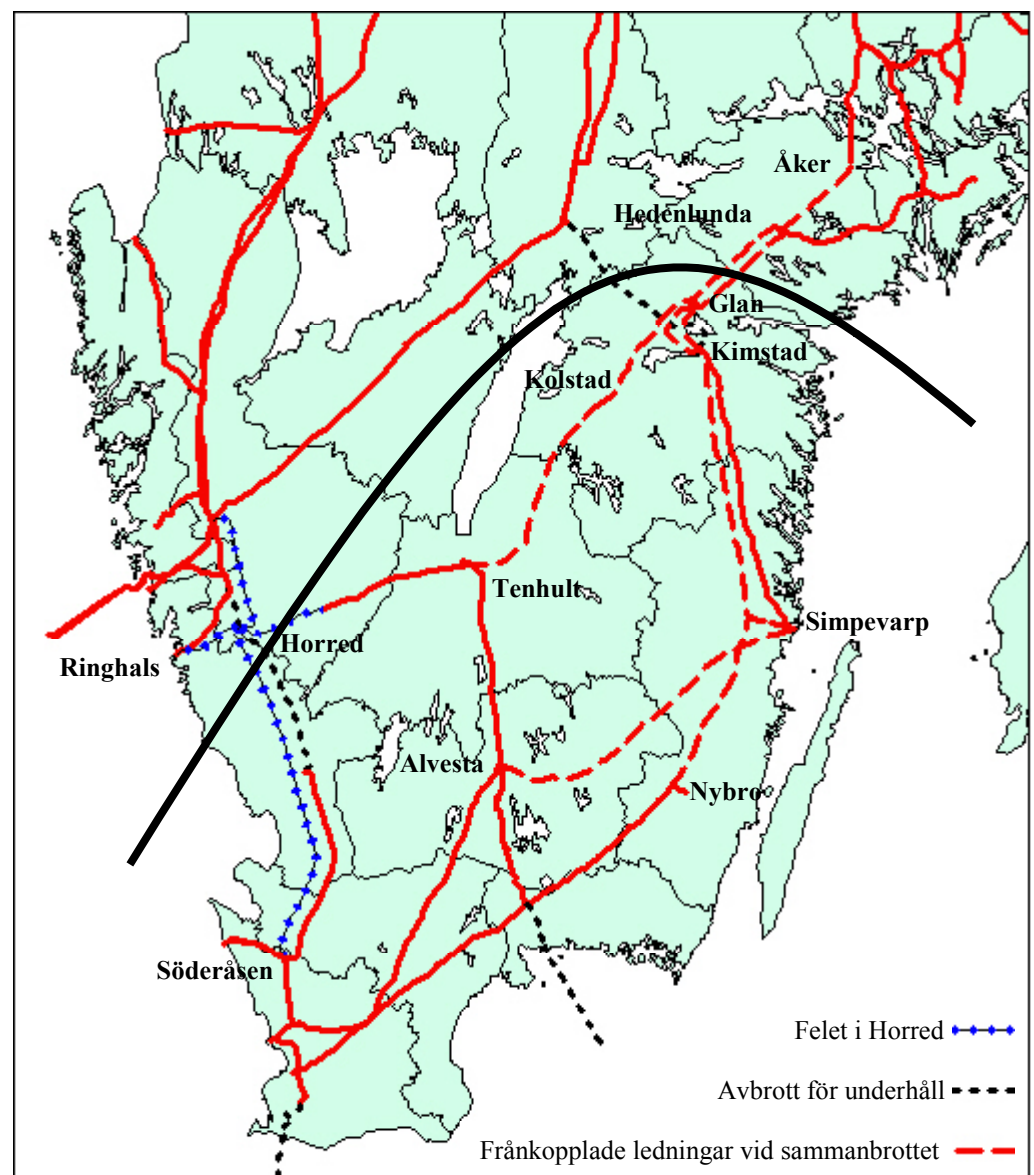
**Figur 4.** Uppdelningen av 400 kV nätet.

Bilden visar med det tjocka svarta strecket hur 400 kV nätet efter att skydden agerat och ledningarna fränkopplats. De blå streckade linjerna visar ledningar som fränkopplats i samband med felet i Horred. De svarta streckade ledningarna var ur drift på grund av underhåll.

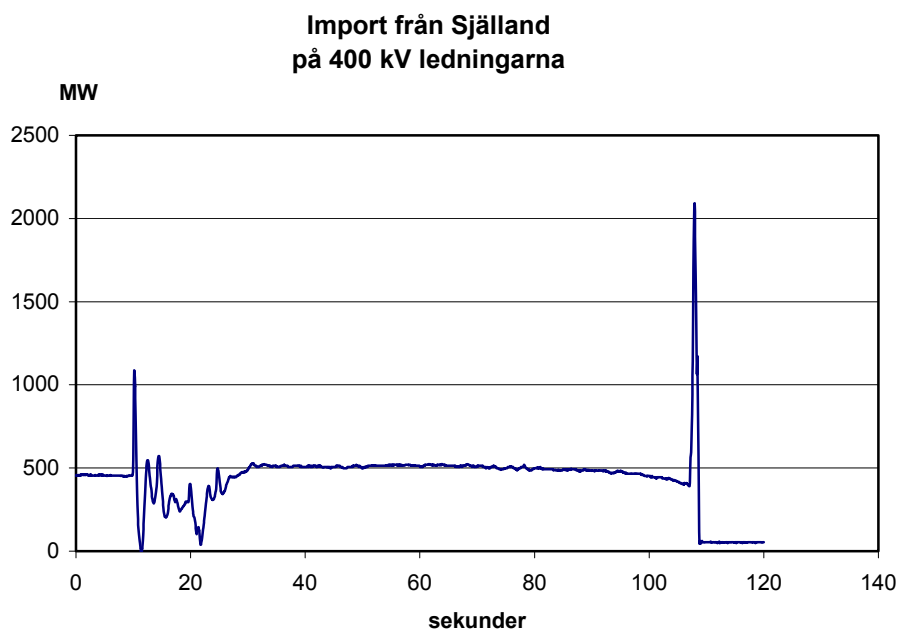
**Figur 5.** Kraftutbytet mellan Sydsverige och Sjölland efter felet i Horred.

Registreringen startar 10 sekunder innan felet i Horred inträffde då knappt 500 MW importerades till Sverige. Felet gav upphov till effektpendlingar, som klingade av efter ca 20 sekunder varefter drygt 500 MW gick till Sverige.

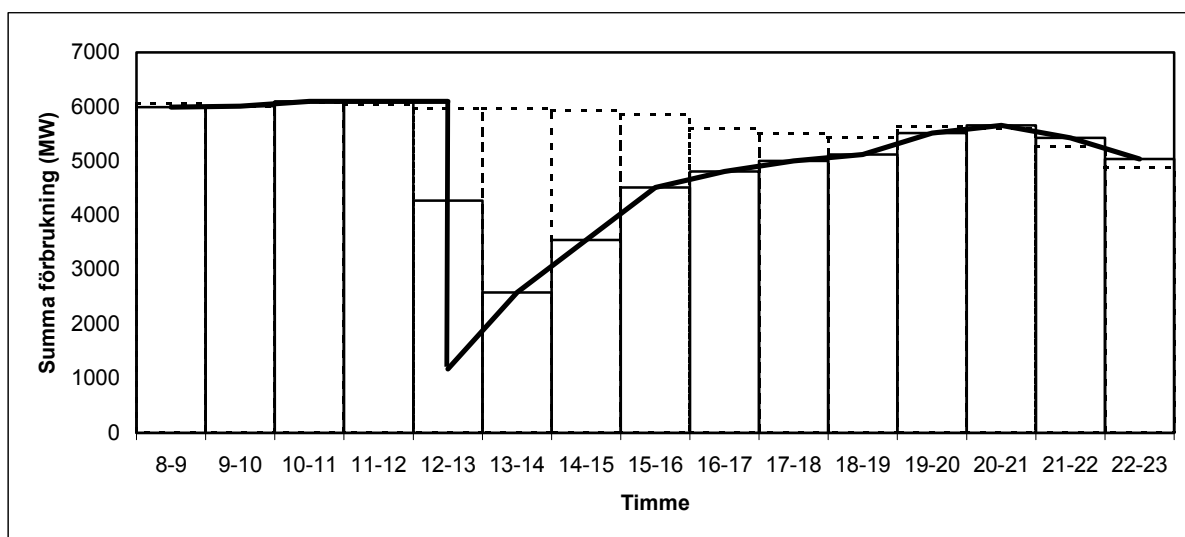
Momentant kopplades ca 4 700 MW förbrukning bort i Sydsverige. Det framgår av diagrammet att förbrukningen vid återinkopplingen inte helt gick upp till samma nivå som före störningen. Troligen berodde detta på att många valde att inte återuppta verksamheten efter att nätet var återställt. Det kan också bero på att vissa industrier behöver lång tid för komma tillbaka till full förbrukning.

**Figur 6.** Staplarna och kurvan i diagrammet visar förbrukningen i det påverkade området under dagen för störningen. De streckade linjerna visar förbrukningen den 22 september.

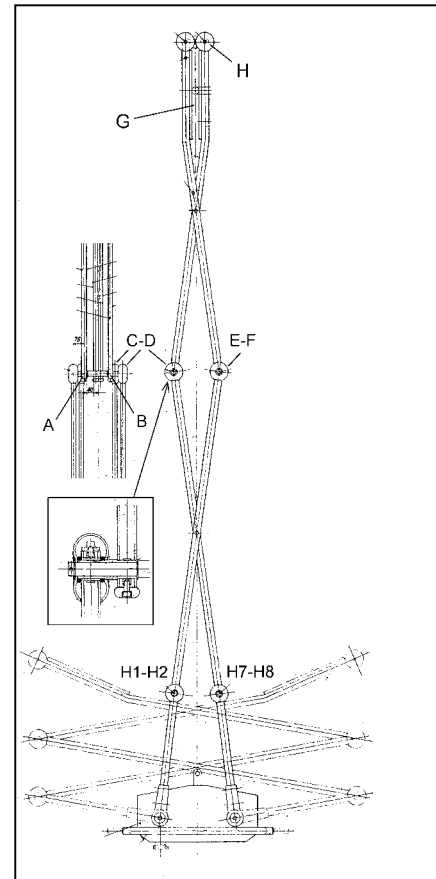
**Figur 10.** Frånskiljarens konstruktion

När den havererade frånskiljaren uppmärksammades i ställverket stod strömbanans nedre del i oförändrat läge. Strömskenorna ovanför den övre raden av kontaktleder (C-F) var vinklade cirka 90 grader mot normalt läge och i riktning mot B-skenan. De båda fasta kontakterna (A och B) vid ena sidans rörliga kontakter (E och F) var kraftigt sönderbrända.

Komponenter av aluminium som ändarna på strömskenorna och deras förstärkta infästningar hade smält. Härvid har polen tappat kontakttrycket helt. Övre delen av strömbanans sax har släppt från den överliggande fasta motkontakten och strömbanans övre del har vridit sig runt axeln och de rörliga kontakterna (C och D) på motsatt sida. Samtliga fyra övre rörliga kontakter (C-F) var skadade av hög värme. Skador på saxens kontaktskenor (G) av försilvrad koppar och genombränningar på ett av de övre coronaskydd (H) visar ljusbågens inverkan efter det att kontakttrycket förloras. Inga brännskador kunde upptäckas från marken på varken A- eller B-samlingsskenorna.

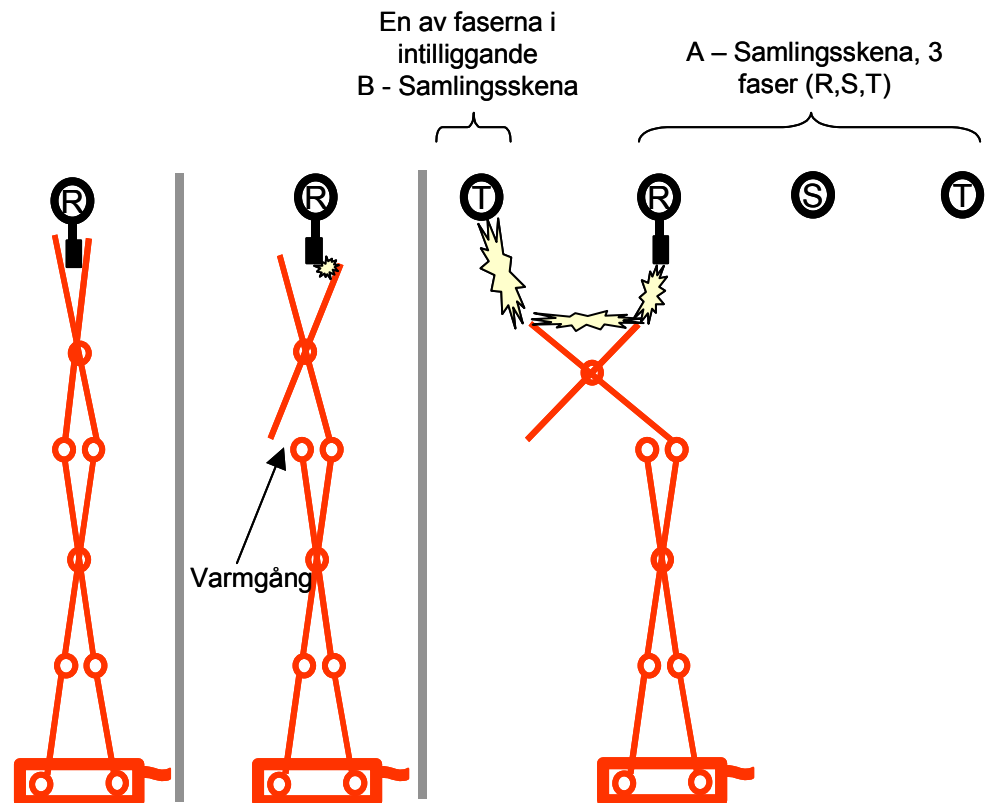
Följdfelet bestod i att ljusbågen leddes över till en angränsande samlings-skena och skapade en kortslutning. De interna skyddsutrustningarna reagerade omedelbart och kopplade bort båda samlingsskenorna från nätet. Därmed kunde inte de två anslutna Ringhalsblocken mata ut sin el.

Varken den typ av fel som inträffade i frånskiljaren eller händelsen att en ljusbåge kortsluter två samlingsskenor har tidigare inträffat i stamnätet. Att ljusbågen kunde överbrygga isolationsavståndet mellan skenorna berodde bl.a. på att delar av frånskiljaren efter nedfallet lutade ut mot den andra skenan. Dessutom blåste den starka vinden ljusbågen i samma riktning.

**Figur 11.** Schematisk bild över frånskiljarens kollaps där ljusbågen dras ut och över slaget till B-skenan. (Bildens skal är inte skalbar)

**Åtgärd:** En analys och en plan ska upprättas för att åtgärda de kritiska ställverken, i första hand ställverket i Horred.
