Ärende nr: Svk 2023/1561

Datum: 2023-05-09

Driftstörningen den 26 april 2023

Beskrivning av störningens händelseförlopp

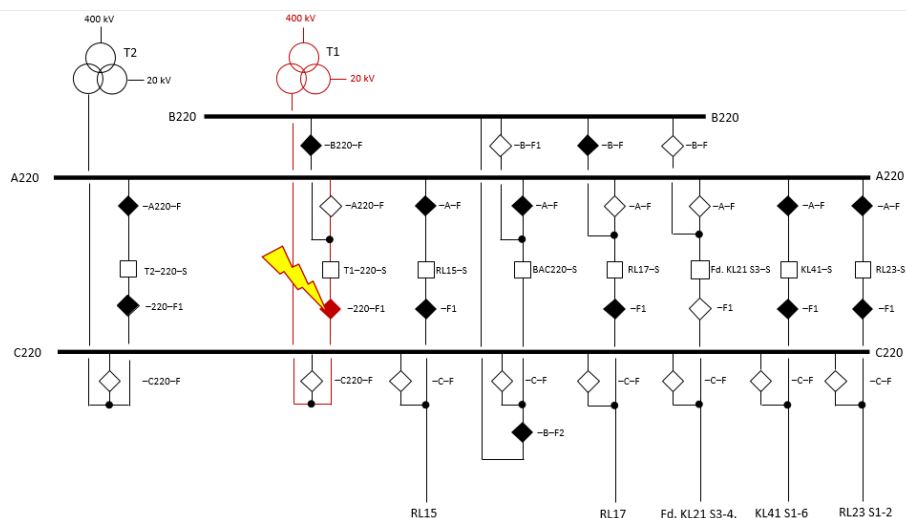
I samband med det planerade underhållsarbetet i ställverket i Hagby öppnades en 220 kV frånskiljare med genomgående driftström. Frånskiljare är inte gjorda för detta och en ljusbåge uppstod. Detta resulterade i en felström i två faser som senare utvecklades till en felström i alla tre faser. Forsmark 1 och 2 fränkopplades från 400 kV nätet p.g.a. underspänning efter ca 1 sekund, strax därefter fränkopplas generatorbrytarna. Primärfelet i Hagby fränkopplas först efter ca 7 sekunder vilket leder till mycket låga driftspänningar i transmissions- och distributionsnäten i regionen under feltiden. Nedan följer en mer detaljerad beskrivning av händelseförloppet.

Vid planerade kopplingar inför elektriska arbeten A och B enligt driftorder Svk nr 242/2023 angavs förutsättningar i punkter 1-4. Kopplingar under ledning av Eldriftledare från och med punkt 5. I punkt 13 skulle frånskiljare RL23-A-F i CT65 Hagby öppnas genom fjärrmanöver, vilket inte gick. Fjärrmanöver fungerade inte p.g.a. att förreglingslogiken i stationen felaktigt indikerade att X1-A220-F låg i mellanläge. X1-A220-F fanns i ett fack som hade rivits och syntes därför inte i SCADA-systemet. Detta innebar att frånskiljarblockeringen behövde upphävas för att möjliggöra manöver av frånskiljare. Att X1-A220-F var i mellanläge var inte känt för Eldriftledare eller kopplingsbiträde. Därför upphävdes frånskiljarblockering för CT65 Hagby och kopplingar för att öppna frånskiljare fortsatte till och med punkt 16. I punkt 17 skulle frånskiljare T2-220-F1 i CT65 Hagby öppnas men istället manövrerades T1-220-F1 i CT65 Hagby, då öppnades denna med driftström varvid en tvåfasig kortslutning L1-L2 via ljusbåge uppstod som sedan övergick till en felström i samtliga tre faser. I Figur 3 illustreras vart i 220 kV ställverket i Hagby felet uppstod.

Figur 3. Driftläggningsschemat för 220 kV-ställverket i Hagby där kortslutningen som uppstod vid kopplingar är markerad med en blixtpikt.

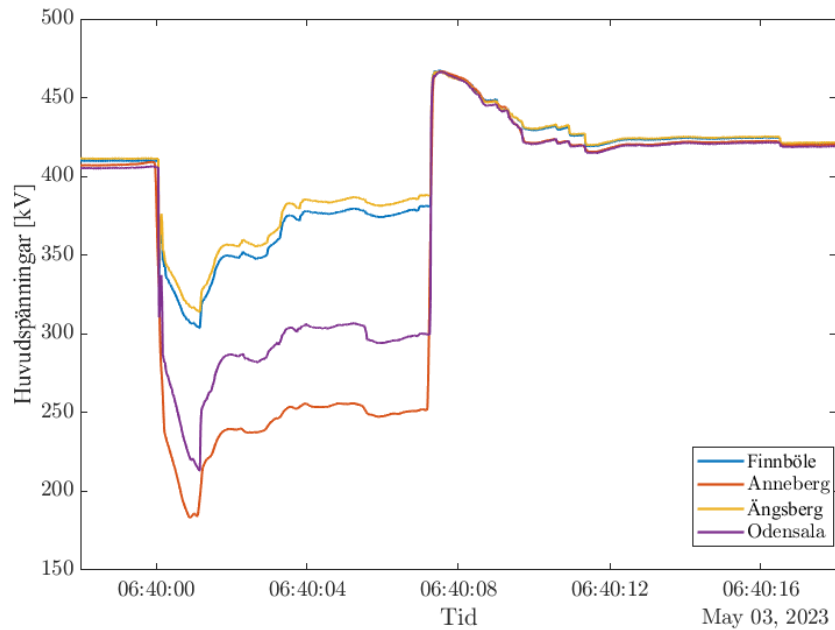
Höga felströmmar under driftstörningen i Hagby bidrog till en kraftig spänningssänkning i det elektriska närområdet. På grund av felets omfattning kunde en tydlig påverkan på andra mer avlägsna stationer även identifieras. I Figur 4 visas spänningsutvecklingen under händelseförloppet för några närliggande stationer. Felströmmen varade i cirka 7 sekunder tills att felet helt kunde kopplas bort. Efter bortkopplingen av felet ökade spänningen kraftigt, upp till cirka 465 kV, under ett antal sekunder innan magnetiseringssystem för kvarvarande produktionsanläggningar kunde återställa spänningen till en nivå närmare normalspänningsintervallet.

Figur 4. Uppmätta huvudspänningar (positiv sekvens) i stationer i det elektriska närområdet till Hagby.

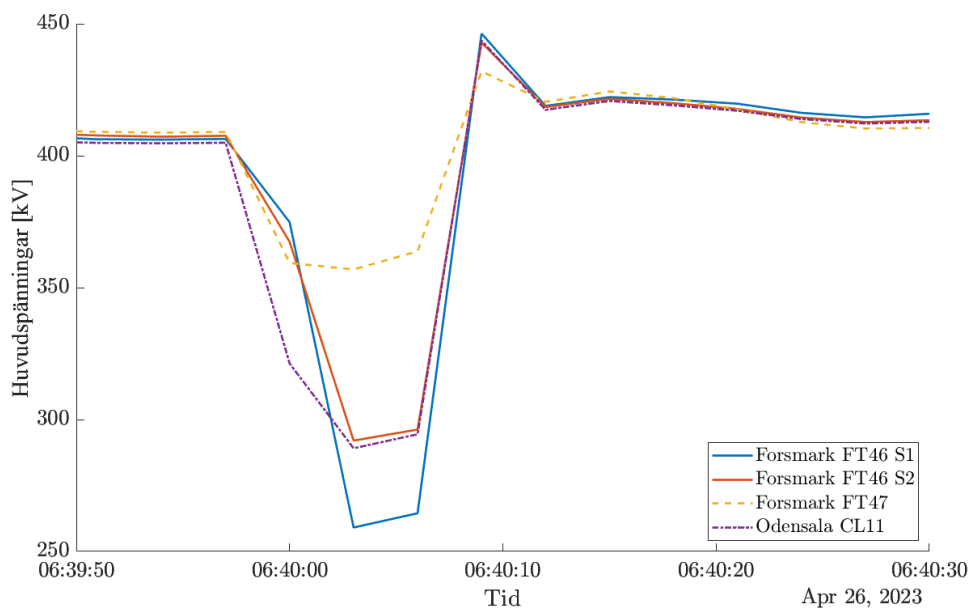
Högupplösta spänningsmätningar under *hela* störningsförloppet saknas för stationerna Forsmark FT46 samt Forsmark FT47, men genom analys av mätvärden från ALBA/energimätarsystemet² fås en ungefärlig bild av spänningarna under händelseförloppet vilket visas i Figur 5. Preliminära analyser av data från störningsskrivarna visar dock att spänningshöjningen efter felbortkopplingen troligen var signifikant högre, närmare 470 kV, än vad som visas i Figur 5.

Figur 5. Huvudspänningar i Forsmark FT46 S1/S2, Forsmark FT47 (samt Odensala som referens) med mätningar från ALBA-systemet.

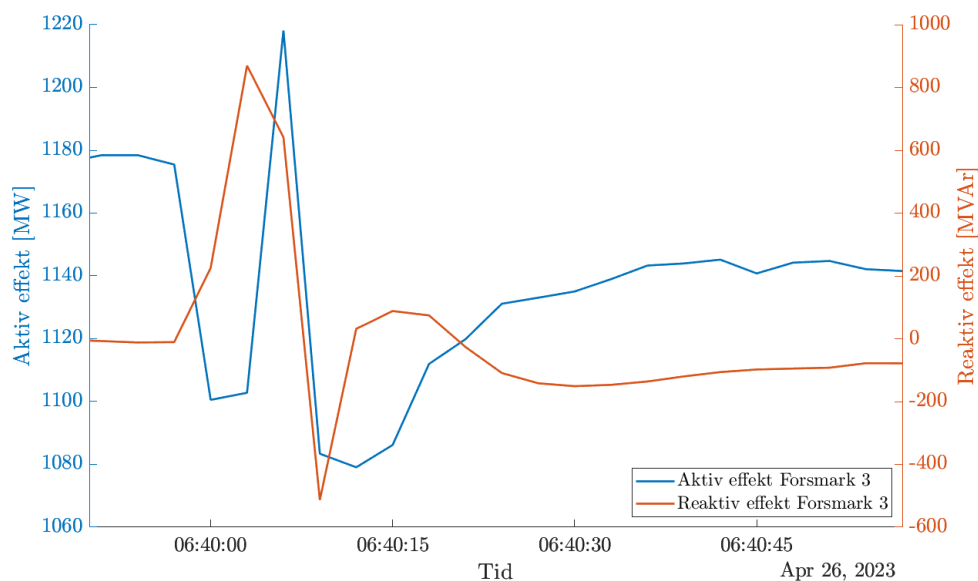
I Figur 6 visas den aktiva och reaktiva effektutmatningen från Forsmark 3 under, samt ett par sekunder efter, driftstörningen i Hagby. Då högupplöst data saknas för stationerna Forsmark FT46 samt Forsmark FT47 används ALBA-data och trots en relativt låg tidsupplösning kan produktionen av reaktiv effekt under felet, samt konsumtionen av reaktiv effekt efter att felet kopplats bort, ändå observeras tydligt. Under driftstörningen bidrog generatoren med reaktiv effekt till nätet med upp till 870 Mvar vilket stöttade systemspänningen. Efter att felet i Hagby hade kopplats bort höjdes spänningen momentant i nätet, vilket ledde till att magnetiseringssystemet istället arbetade för att sänka spänningen. Generatoren konsumerade därefter reaktiv effekt ned till 500 Mvar varpå den några sekunder senare återgick till en liknande nivå som före driftstörningen.

Figur 6. Aktiv och reaktiv effekt i Forsmark 3 under driftstörningen.

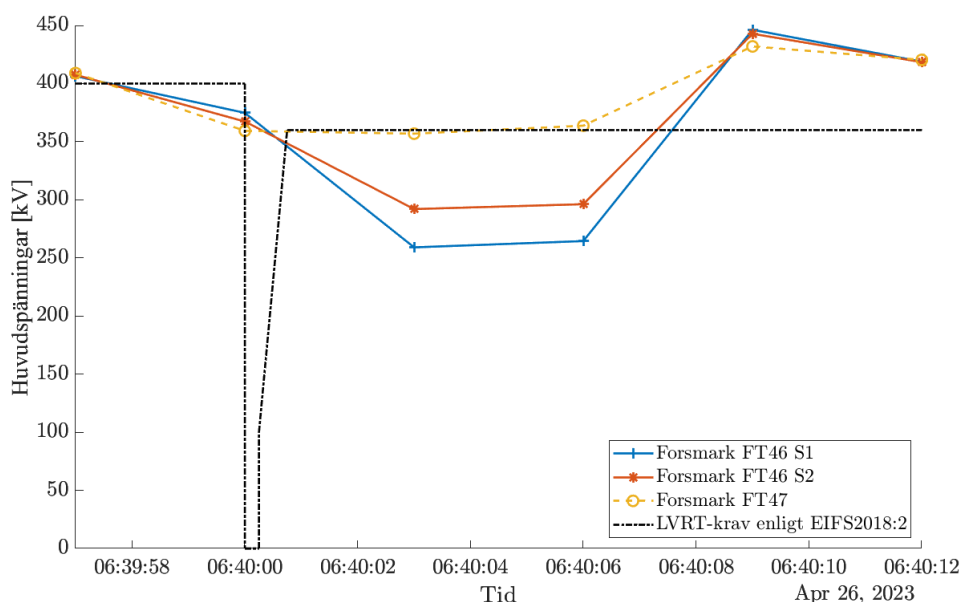
Forsmark 3 kunde, trots stor påverkan på systemspänningen i den aktuella stationen, bibehålla sin anslutning till nätet. Högupplösta mätningar saknas i stationen varför ALBA-data har använts för att analysera störningsförloppet. I Figur 7 visas spänningarna i stationerna Forsmark FT46 S1/S2 samt Forsmark FT47 tillsammans med kraven på störningstålighet med avseende på spänningsnivåer över tid (LVRT) enligt SvkFS 2005:2. Det konstateras att spänningarna i Forsmark FT47 låg *väldigt nära* den kravställda spänningsprofilen för att anläggningen ska kunna hållas ansluten till nätet. I Figur 7 kan det även avläsas att de uppmätta spänningarna i Forsmark FT46 S1/S2 ligger väsentligt under de spänningar som kravställs för störningstålighet i SvkFS 2005:2.

Figur 7. Spänningar i Forsmark FT46 S1/S2 och Forsmark FT47 samt LVRT-krav enligt SvkFS 2005:2.

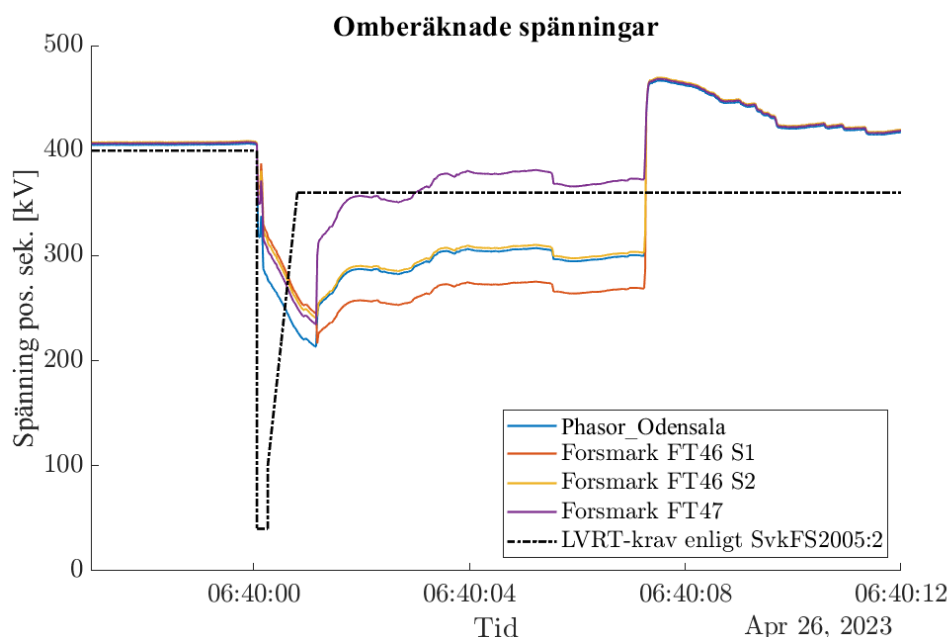
Genom att korrelera och omberäkna spänningar från PMU-mätning i Odensala mot ALBA-data från Forsmark FT46 S1/S2 samt Forsmark FT47 kan en uppskattning på hur spänningarna i dessa stationer sett ut under driftstörningen estimeras, vilket visas i Figur 8. Figuren visar att spänningsnivåerna för Forsmark FT47 kan ha legat *under* kraven för störningstålighet under 2 sekunder efter att felet inträffat. Dessa resultat är dock förenade med osäkerhet p.g.a. upplösningen på mätdata.

Figur 8. Omräknade och estimerade spänningar (positiv sekvens) Forsmark FT46 S1/S2 och Forsmark FT47 samt LVRT-krav enligt SvKFS 2005:2.

Den relativt stora skillnaden i spänningsnivåer mellan stationerna Forsmark FT46 S1/S2 och Forsmark FT47 berodde på aktuell nättopologi.

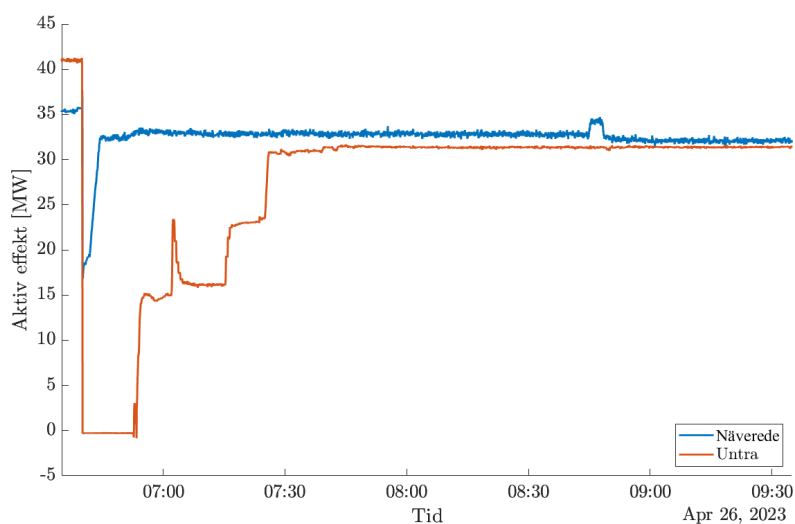
I Figur 9 visas den aktiva effekten under och ett par timmar efter driftstörningen i Hagby för ett antal produktionsanläggningar där mätdata från ALBA-systemet fanns tillgängligt. En större påverkan kan identifieras på Untra kraftverk som under ett antal minuter blev helt bortkopplat från nätet. En stegvis återinkoppling till nätet kan sedan ses under efterföljande 30 minuter. Även produktion som är geografiskt och elektriskt svagt sammankopplat mot stationen i Hagby påverkades av driftstörningen. Vattenkraftverket i Näverede, i SE2, fick en initial påverkan av driftstörningen, men produktionsnivån återställdes inom ett par minuter.

**Figur 9.** Aktiv effekt för Nävereds vattenkraftverk, samt Untras kraftverk.

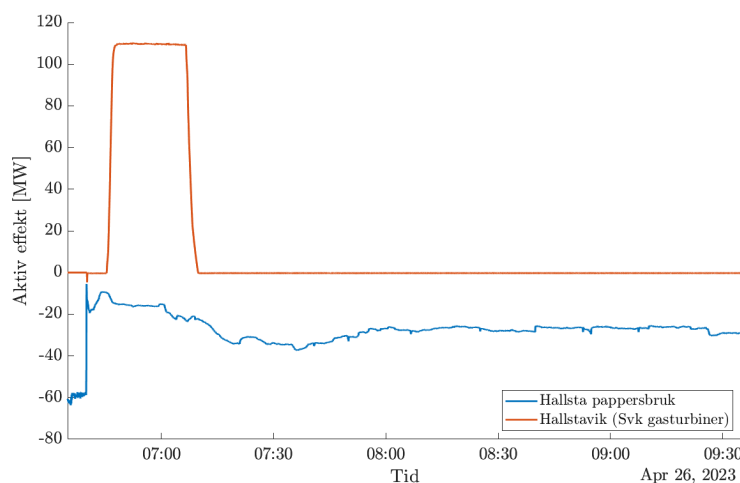
Figur 10 visar aktiveringen av gasturbinerna ett par minuter efter att driftstörningen inträffat. Samtidigt kan en relativt tydlig nedstyrning av lasten på Hallsta Pappersbruk identifieras, vilket troligtvis verkat stabiliserande för nätet. Lasten återhämtas därefter delvis efter att felet blivit bortkopplat.

Figur 10. Aktiv effekt för Hallsta pappersbruk samt SvK gasturbiner Hallstavik.

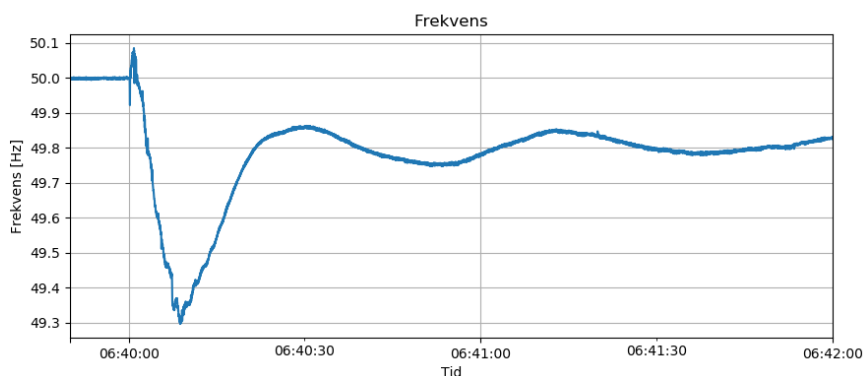
Från det att skydden löste ut den första transformatorn i Forsmark FT46 till dess att både Forsmark 1 och 2 var frånkopplade tog det ca 0,5 sekunder. Det innebär att en plötslig differens mellan produktion och förbrukning uppstod vilket hade en direkt påverkan på frekvensen i det nordiska synkronområdet. I Figur 11 illustreras hur frekvensen snabbt sjönk i samband med driftstörningen, lägsta frekvens uppmättes till 49,3 Hz och inträffade ca 8 sekunder efter frånkopplingen av Forsmark 1 och 2.

Figur 11. Uppmätt frekvens i det nordiska synkronområdet i samband med störningen den 26 april. Frekvensmätningen är från station Hallsberg.

I början av störningsförloppet, när spänningarna var mycket låga men innan Forsmark 1 och 2 hade frånkopplats, ökade frekvensen, se Figur 11. Denna frekvensökning förefaller indikera att förbrukningen reducerades initialt p.g.a. den låga spänningen som uppstod. Delar av förbrukningen i kraftsystemet är spänningsberoende, förbrukningen minskar när spänningen sjunker.

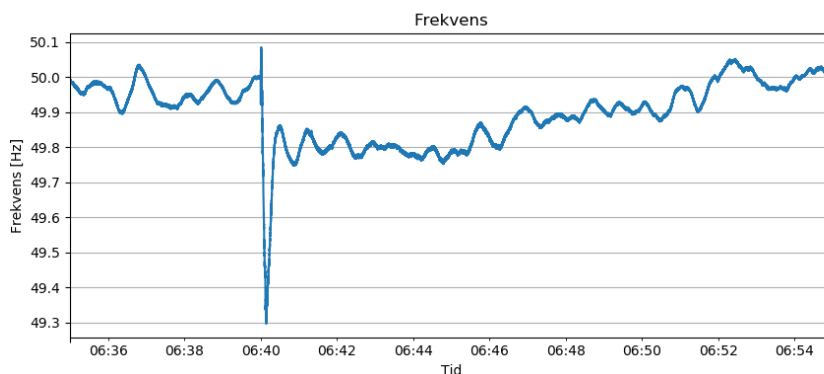
Efter frekvensdippen förblev frekvensen utanför intervallet för kontinuerlig normaldrift (49,90-50,10 Hz) i 7 minuter. Frekvensen stabiliserades över 49,90 Hz efter ca 12 minuter, se Figur 12.

Figur 12. Frekvensen i det nordiska synkronområdet under och efter driftstörningen.

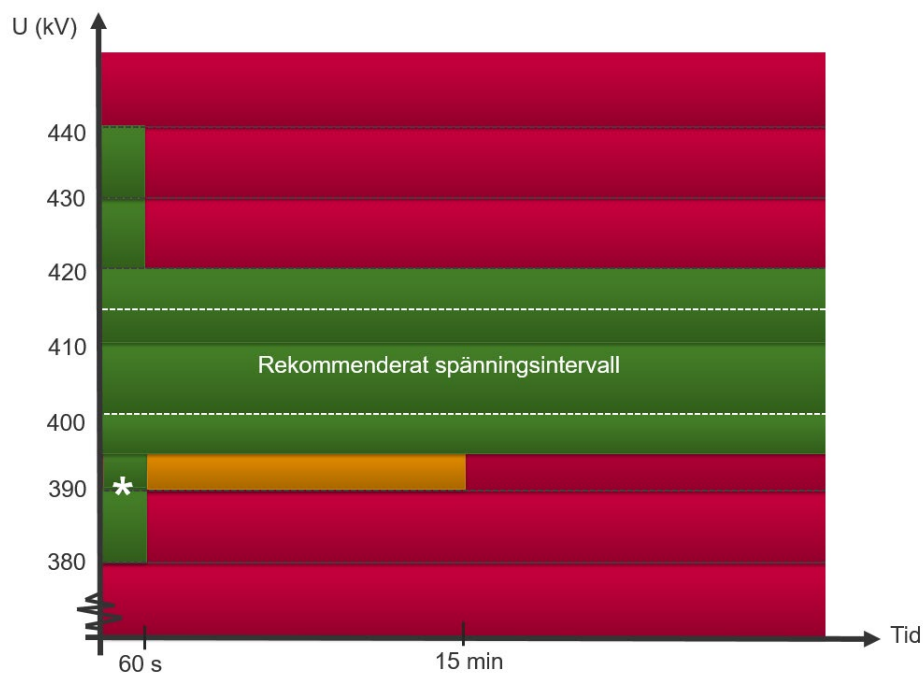
Felet i Hagby orsakade en kraftig spänningssänkning samt en spänningsökning när felet bortkopplades, sammantaget var kraftsystemet i systemdrifttillståndet nöddrift i 9 sekunder. Gränsvärdet för respektive drifttillstånd med avseende på spänning framgår av Figur 13.

Figur 13. Systemdrifttillstånd för spänning.

I samband med att felet uppstod uppmättes en spänning på 183 kV i Anneberg (400 kV), den låga spänningen varade i 7 sekunder. Den undre gränsen för nöddrift är 380 kV, kraftsystemet var alltså i nöddrift p.g.a. låga spänningar i 7 sekunder. Spänningarna i andra stationer, se 4.1.

Efter bortkopplingen av felet ökade spänningen i flera stationer till cirka 465 kV, den höga spänningen varade i 2 sekunder. Den övre gränsen för nöddrift är 440 kV, systemet var alltså i nöddrift p.g.a. höga spänningar i 2 sekunder.

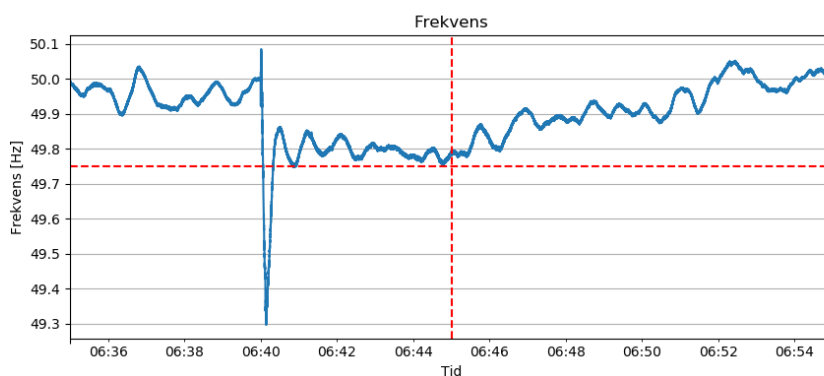
För att inte hamna utanför normaldrift måste frekvensen vara över 49,75 Hz efter 5 minuter från störningens början. Stömlinjer har ritats in i Figur 15 tillsammans med frekvensmätningen.

Figur 15. Frekvensen i det nordiska synkronområdet under och efter störningen 26 april samt stömlinjer i rött som visar att frekvensen inte var under 49,75 Hz i mer än 5 minuter.
