Undersökningar av vattenvegetation, lekområden, bottenfauna och sediment i Edsviken 2006

Naturvatten i Roslagen AB
Norr Malma 4201
761 73 Norrtälje

Rapport 2006:19

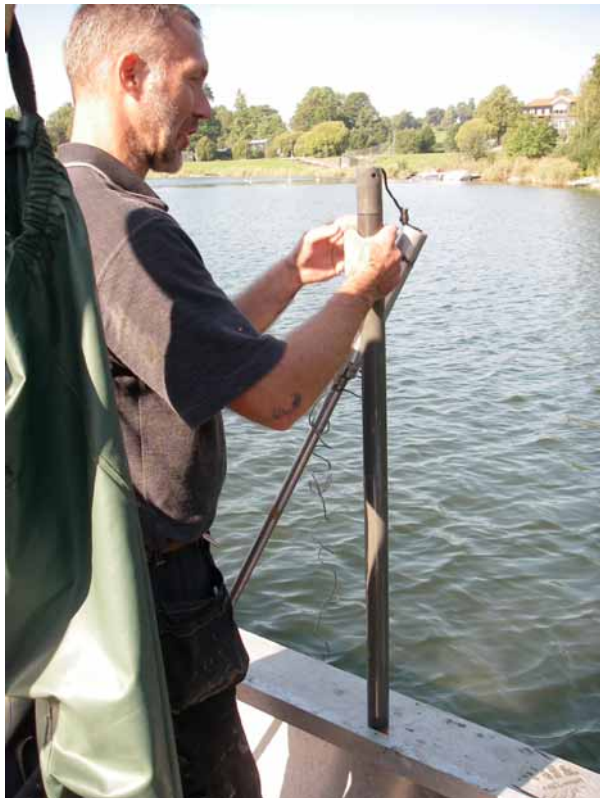
Lokalens botten var flack och av transportkaraktär. Sedimentprover togs med Livingstonehämtare till ett sedimentdjup av 1,5 m. Sedimentets översta 20 cm var svart och mörkbrunt med stort inslag av organiskt material. Under detta djup var sedimentet väl konsoliderat och alltmer lerhaltigt. Ytsedimentet luktade kraftigt av olja och svavelväte. Sedimentet delades i skikten 0-2 cm, 0-50 cm, 50-100 cm samt 100-150 cm. De två översta skikten analyserades med avseende på de ämnen och föreningar som anges under rubriken "Metoder". På sedimentdjup större än ca 40 cm bestod bottenmaterialet av lera, och ansågs härröra från förindustriella förhållanden, varför någon kemisk analys inte utfördes av dessa skikt.

Analys av PAH (polycykliska aromatiska kolväten) visade att halterna i de båda sedimentskikten var mycket höga för tre föreningar, höga för ytterligare fem och medelhöga för återstående tre. Sett till summan av de elva PAH-föreningar som bedömdes var halterna höga. Halten av tributyltenn var hög i ytsedimentet och mycket hög i det djupare skiktet. Halterna de tyngre kolväten som analyserats (C10-C35) överskred riktvärden för ämnen i mark även för mindre känslig markanvändning (MKM). För övriga oljor låg halterna under riktvärden för känslig markanvändning. Halterna av PCB i skiktet 0-50 cm var genomgående låga. Provkärllet med ytsedimentet gick tyvärr sönder på laboratoriet, och inga resultat finns därför att tillgå för PCB. Vad gäller metaller var halterna i ytsedimentet i nivå med naturligt förekommande halter, undantaget koppar och zink för vilka de visade en tydlig avvikelse från jämförvärdena och alltså var måttligt förhöjda. I skiktet 0-50 cm var halten av kadmium, kvicksilver, bly och zink måttligt förhöjda och kopparhalten kraftigt förhöjd. Sammantaget tyder resultaten på 1) att lokalen för närvarande är tydligt påverkad av förorening främst i form av PAH, tributyltenn, och viss oljeförorening samt i mindre utsträckning koppar och zink, 2) att föroreningspåverkan av tributyltenn och metaller minskat.

Bild 5. Provtagning av sediment med Livingstonehämtare vid lokalen Inre Mörbyviken i Edsviken, september 2006.

Eventuella grävarbeten omfattar mjukbotten och lera, och negativa effekter kopplade till överslamning av vattenvegetation, kvarstående grumling och/eller frisättning av miljögifter kan tänkas uppkomma. Med hänsyn till de höga och mycket höga halter av miljöföroreningar som uppmätts i sediment bedömer vi att muddrings/grävarbeten i inre Mörbyvikens sediment är mycket olämpliga ur miljösynpunkt.
