SKYDD AV  
ELANLÄGGNINGAR

TEKNISK OCH  
PERSONELL  
BEVAKNING

GENOMFÖRANDE-  
FASEN

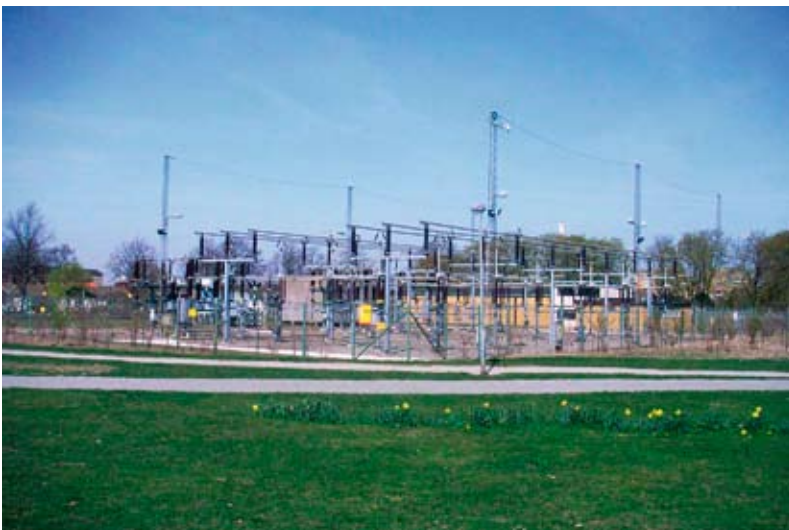
Hermodsdal transformatorstation

Hermodsdal är en mindre transformatorstation i centrala Malmö med bostäder och skolor i omedelbar närhet. Anläggningens markområde är plant med delvis gräsbevuxen mark.

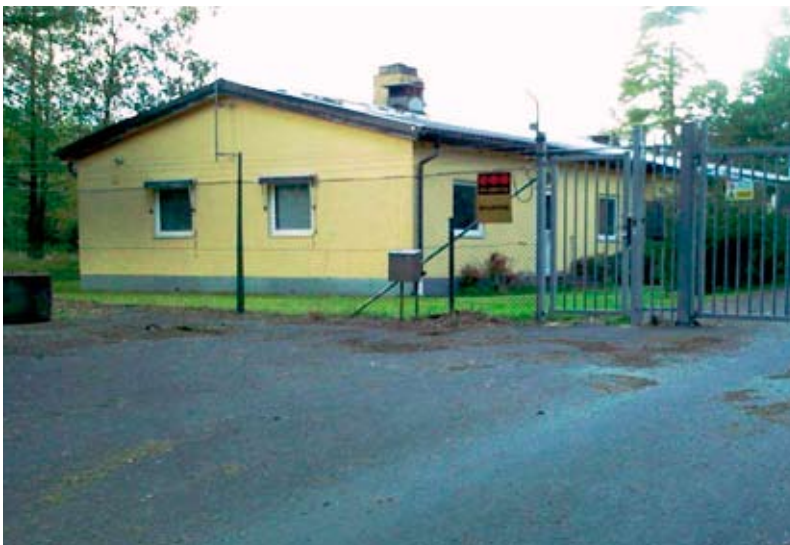
Stenkullen transformatorstation

Transformatorstationen är belägen nordost om Göteborg. Den är placerad på berg och delvis på sankmark som är utfylld med sprängmassor.

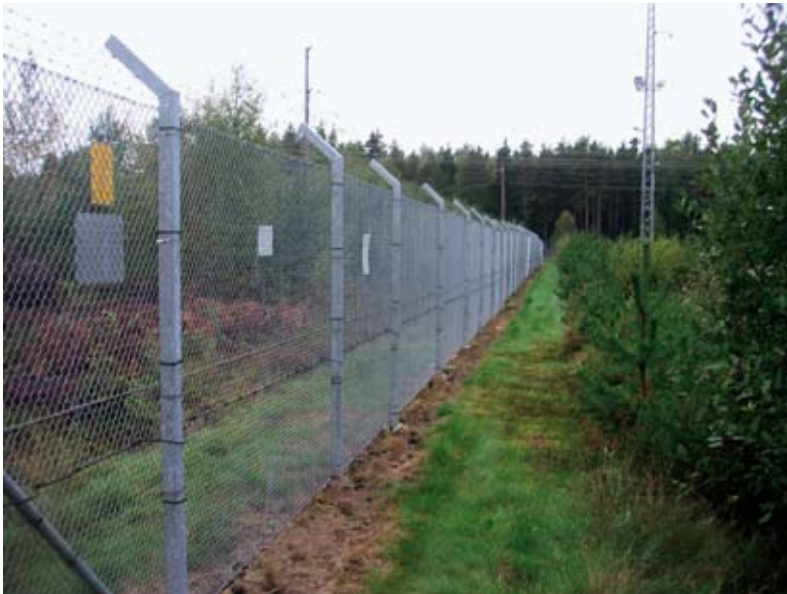
Defensor är ett "lyssnande" mikrofonskt larm. Systemet bygger på en högkänslig mikrofonsk sensor-kabel som monteras på insidan av stängslet i längsgående slingor. Larmet detekterar de vibrationer som uppstår vid klättring och klippning i stängslet. Larmet kan delas in i zoner om maximalt 100 meter.

Stängsellarm med mikrofonskabel

Larmet monterades runt hela anläggningen och delades in i fyra larmzoner. Gång- och körgrind undantogs då tidigare erfarenheter visade att skrapljud från låsanordningar i grindar kunde orsaka falska larm. Defensor kräver ett väl sträckt stängsel och att träd eller buskar inte finns i omedelbar närhet.

Under driftsperioden registrerades 942 larm. Av dessa var 401 falska. Larmet kan ändå anses vara användbart i kombination med kameraövervakning samt att tillsyn och justering sker frekvent.

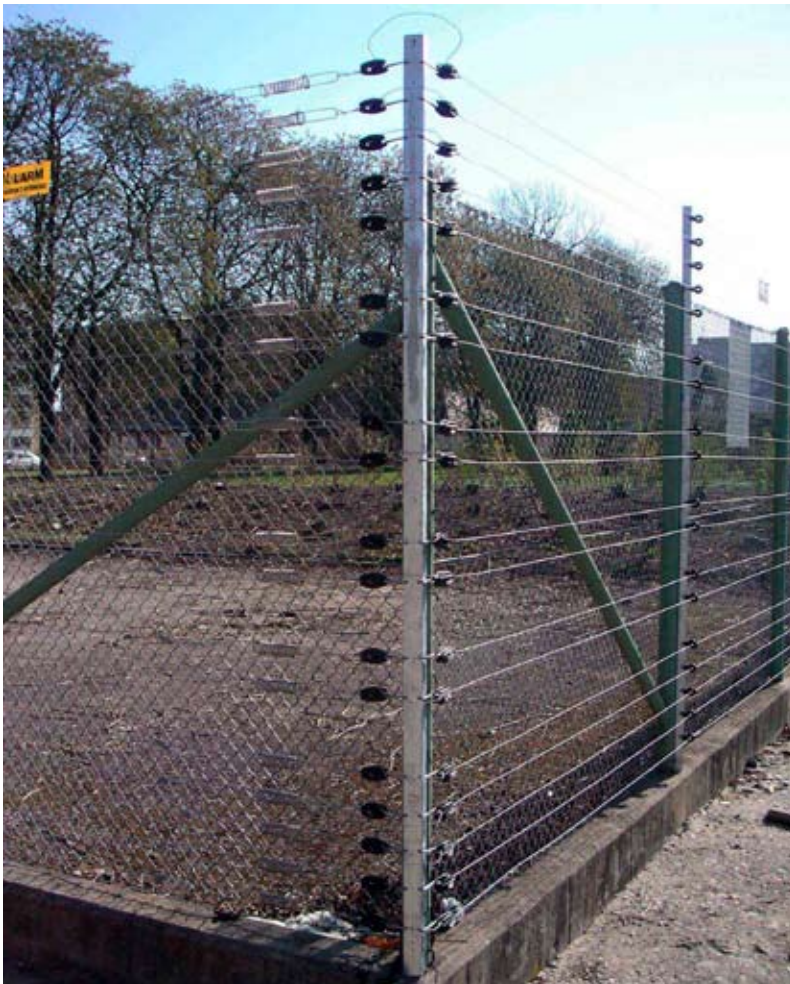
Elstängsel med larm består av spänningssatta trådar monterade i slingor på stängslets insida. Slingorna består av pulserande spänning i hög- och lågspänningssektioner. Lågspänning används för larm och zonindelning. Högspänning används för larm och i avskräckande syfte (6000–9000 Volt).

Larmet aktiveras då larmtrådar klipps av, kommer i kontakt med varandra eller vid beröring.

Elstängsel med larm

Elstängsel med larm har varit mycket driftsäkert. Den gjutna sockeln under stängslet hindrade vegetationen från att orsaka falska larm. Larmet har endast krävt årlig översyn och justering. Under testperioden har inte några falska larm registrerats.

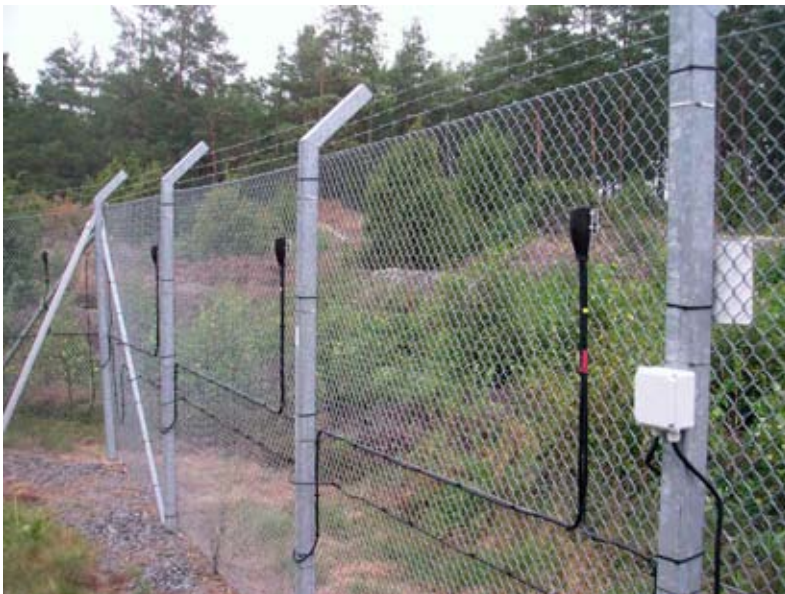
Systemet bygger på vibrationsdetektorer som placeras på exempelvis stängsel, stege eller mur. Känsligheten för varje sensor kan kalibreras individuellt för olika riktningar.

Vibrationsdetektorer monterade på stängsel

V-alert installerades i Måby som stängsellarm på en sträcka av cirka 100 meter och på en stege. Systemet har i korta perioder varit i drift mellan mars 2007 och 2008.

Under testperioden har V-alert-larmet inte fungerat i sådan utsträckning att ett tillförlitligt statistikunderlag har kunnat samlas in. Larmet har inte fungerat tillfredsställande i ställverksmiljö. Leverantören anger som trolig orsak vibrationer från kopplingsutrustning i ställverket.

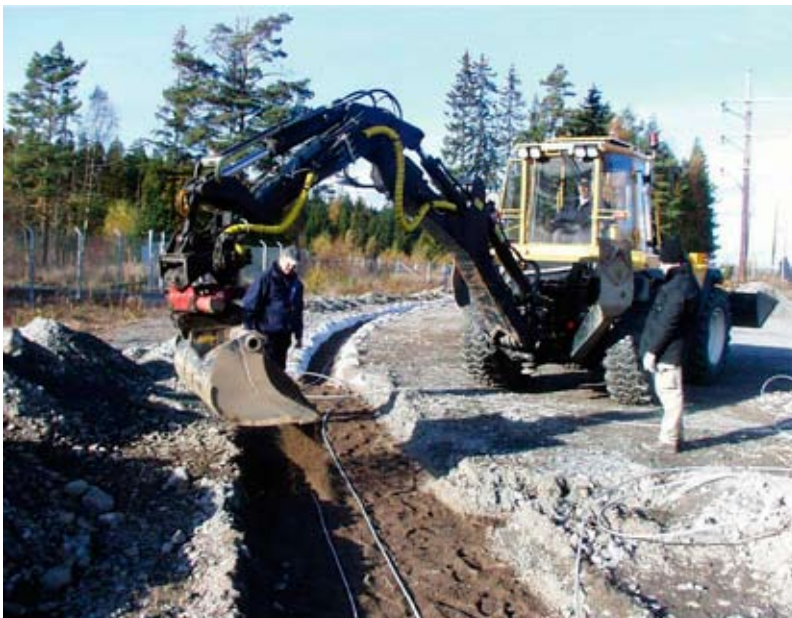
Systemet bygger på att det runt en "läckande koaxialkabel" skapas ett magnetiskt fält.

Kabeln är utformad som en dubbel koaxialkabel med en sändarsida och en mottagarsida inom samma kabelmantel. Larmfunktionen aktiveras då exempelvis en person eller ett fordon kommer in i magnetfältet.

Förläggning av marklarm

Det är viktigt att följa tillverkarens anvisningar vid förläggning av sensor-kabeln. Markens beskaffenhet och ledningsförmåga kan påverka magnetfältet och därmed funktionen. Trädrötter kan förorsaka larm genom rörelser i marken vid kraftig vind.

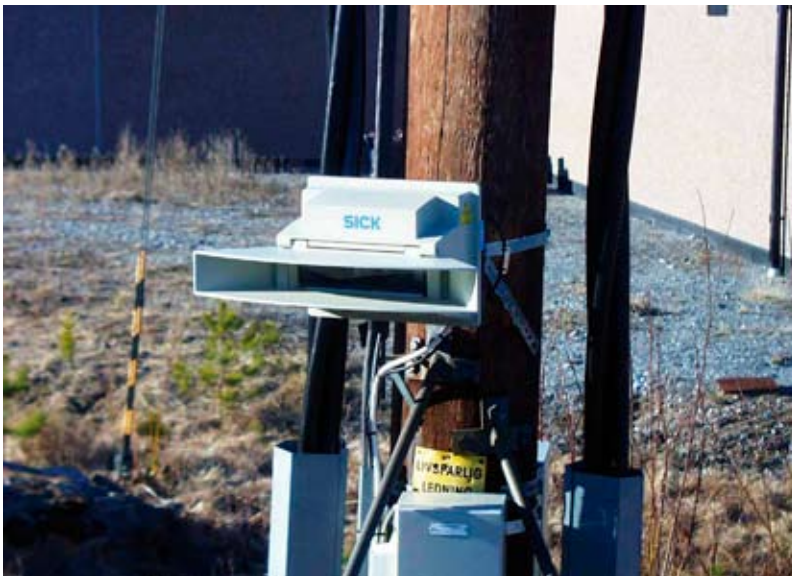
Systemet bygger på en laserstråle, som med hög hastighet sveper över en yta upp till 30 meter djup och 100 grader bred yta.

Den bevakade ytan kan delas upp i tre zoner och storleken på de föremål som ska utlösa larm kan programmeras.

Laserskanner

Laserskannern monterades horisontellt för att övervaka området innanför körgrinden. Den är känslig för vegetation och insekter som kan utlösa falska larm. Roterande delar kräver att skannern regelbundet skickas till leverantören för underhåll.

Under driftsperioden registrerades 581 larm. Av dessa var 284 falska. År 2006 togs produkten ur drift då den inte motsvarade förväntad driftsäkerhet.

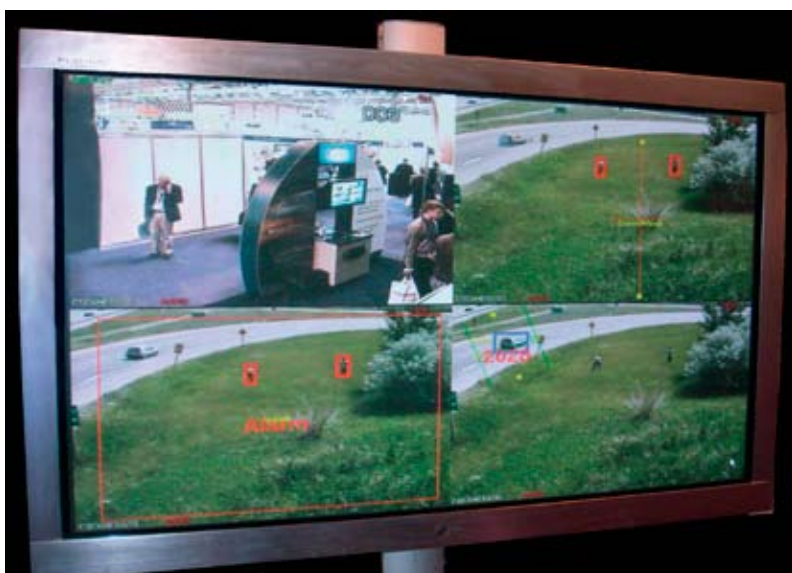
Smartcatch installerades i Stenkullen 2007. Det är en mjukvara för avancerad bildanalys med automatisk objektsklassificering. Analysen sker i en lokalt placerad server där stora mängder data bearbetas för att undvika falska larm.

Presentation i Smartcatch

sammans med värmekamera. Dock har det konstaterats att systemet har svårt att särskilja djur (rådjur) från människor.

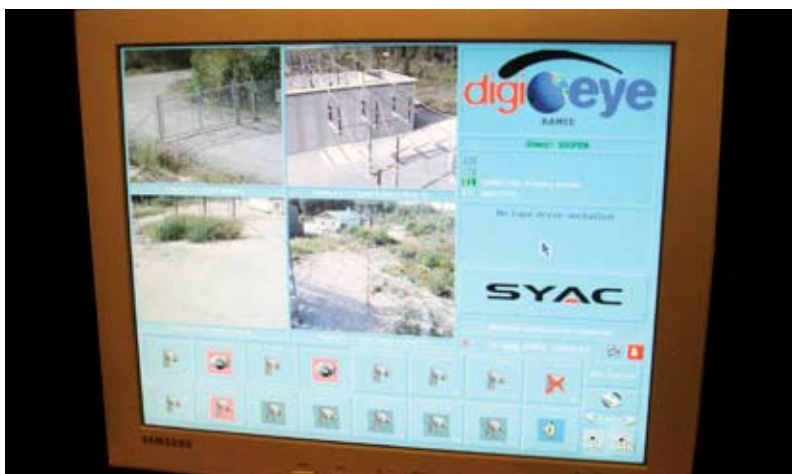
Digi Eye är en äldre hårdvara för digital hantering av videoväxelfunktion

Bildhanteringsutrustning Digi Eye

och inspelning (DVR) från analoga kameror samt hantering av larm.

Digi Eye ingår i den ursprungliga installationen i Måby och var i drift mellan 2003 och 2008. Systemet är komplext och kräver stor vana vid hantering. Digi Eye användes inledningsvis även för överföring av bilder till driftcentral. Denna överföring fungerade inte tillfredsställande.

Digi Eye har, lokalt vid anläggningen, fungerat tillfredsställande med normal service och uppdatering av mjukvaran.

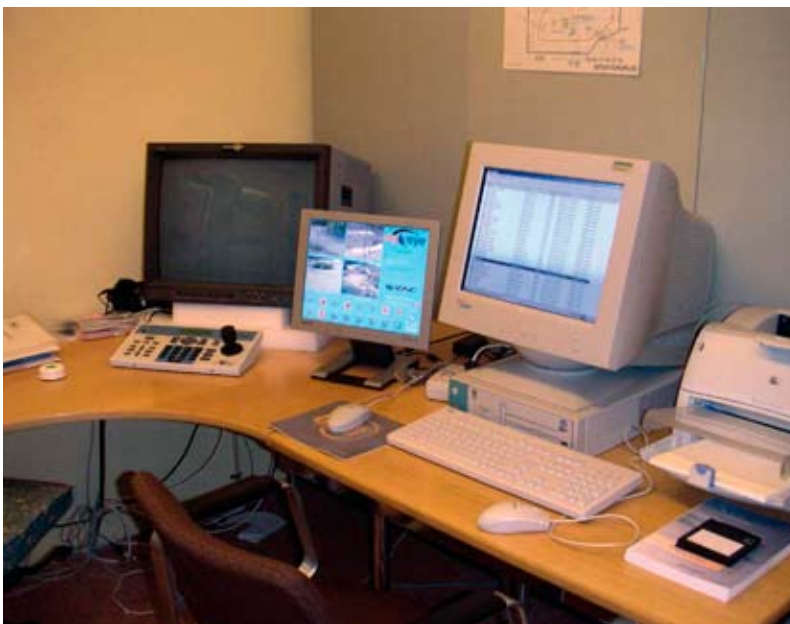
Larmpresentation i Måby

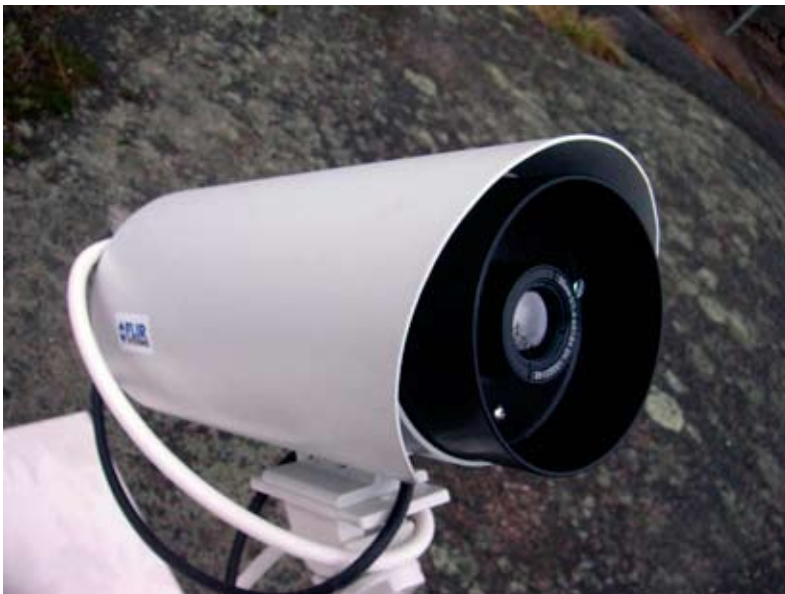
Värmekamera

I Stenkullen installerades 2007 en analog värmekamera, sex IP (Internet Protocol)-kameror, två fasta megapixelkameror och två IP-domekameror. Överföring till centralenhet har skett via fiberbaserad LAN (Local Area Network), Gigabit/Ethernet och via Wi-Fi (trådlöst LAN).

För kamerorna i Stenkullen har driftsperioden varit kort. Under denna tid har kamerorna fungerat tillfredsställande. Den trådlösa överföringen av kamerabilder har inte störts av de kraftfält som förekommer i anläggningen
