UV RAPPORT 2012:62

ARKEOLOGISK SÄRSKILD UTREDNING (ETAPP 2)

# NordBalt

Ny markkabel mellan Nybro och Sandvik

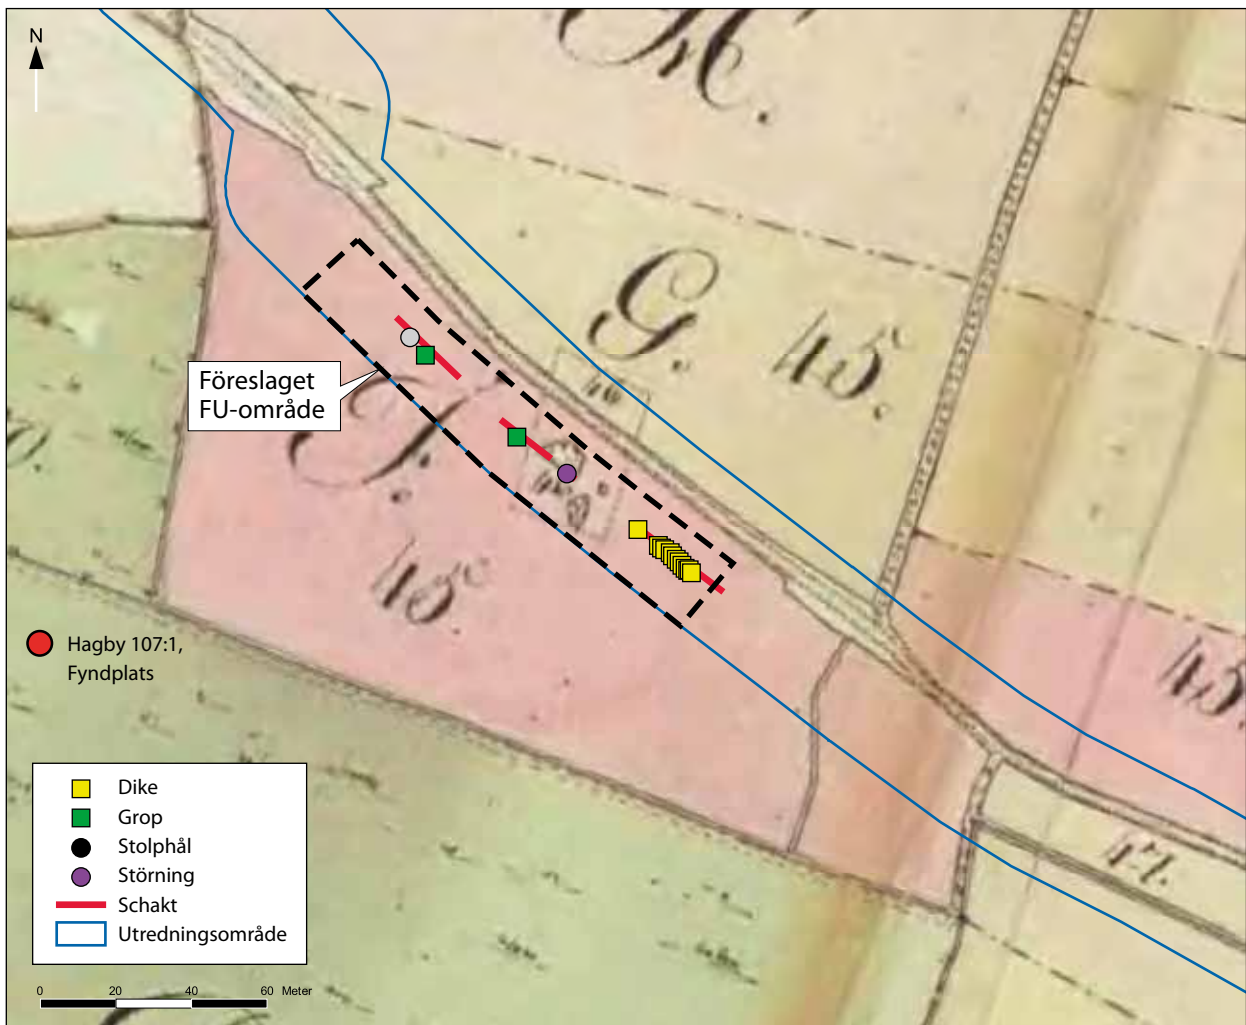
Fig. 16. Utsnitt ur Storskifteskartan över Södra Hagby by från 1801. Skala 1:2 000.

Efter en granskning av befintligt historisk kartmaterial finns det indikationer på att det på platsen har funnits röjningsrösen alternativt gravar (Geometrisk jordebok från 1655-1656, Akt Södermöre 16:17 samt kartor från Stroskifte 1801 och Lagaskifte 1833 över Södra Hagby by). Efter georeferering och rektifiering av kartorna (dock ej möjligt med geometrisk jordebok) ser man att det på platsen finns utritade symboler för röjningsrösen/gravar. Dessa är markerade som en ansamling mindre impediment, liggande intill varandra och fylld med runda symboler (fig. 16). Om dessa representerar röjningsrösen

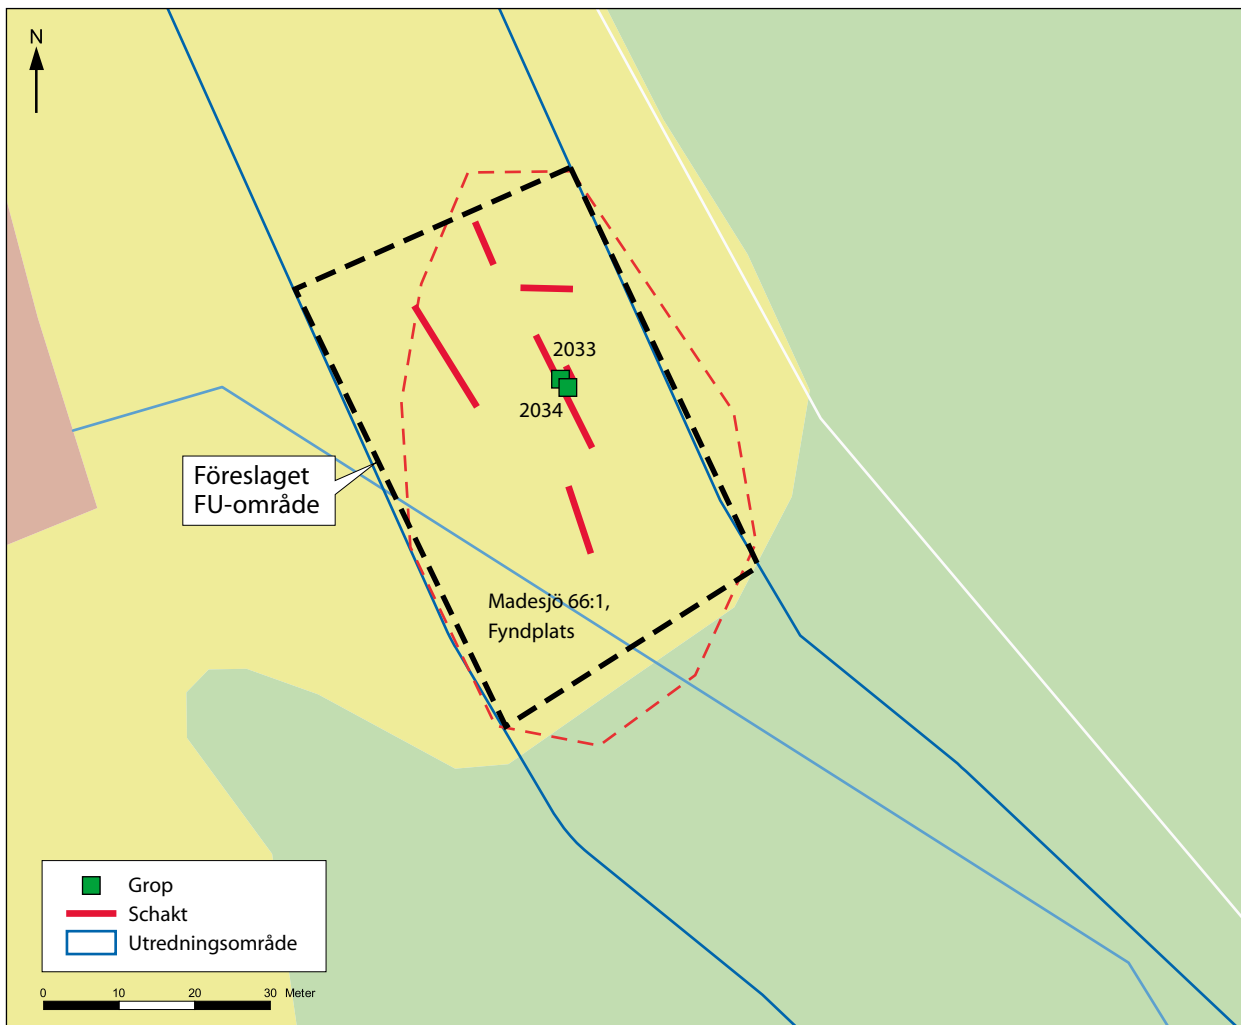
Fig. 22. Utredningsresultat på lokal 35 markerad på utsnitt ur GSD-Fastighetskartan, Storruta 4G. Skala 1:1 000.

**Alv:** gulröd sand (påtagligt roströd sand nära AG2033 och AG2034).

**Beskrivning:** RAÄ Madesjö 66:1 utgörs av registrerad fyndplats för ett 30-tal slaggklumpar upplagda på stenhällar och i dikeskanter. Vid undersökningstillfället återfanns ett flertal ”slaggklumpar” liggande på ett stenblock tillsammans med vanlig sten. Det hela gav ett intryck av stenröjning för odlingsyfte (fler odlingsröse i närområdet). Lokalen ligger i svag SÖ-sluttning ner mot bäck (tillsynes rätad). I botten på bäcken kunde inga järnutfällningar iakttas. Vid avbaning framkom ett flertal liknande ”slaggstycken” i matjorden, dessa var rostbruna

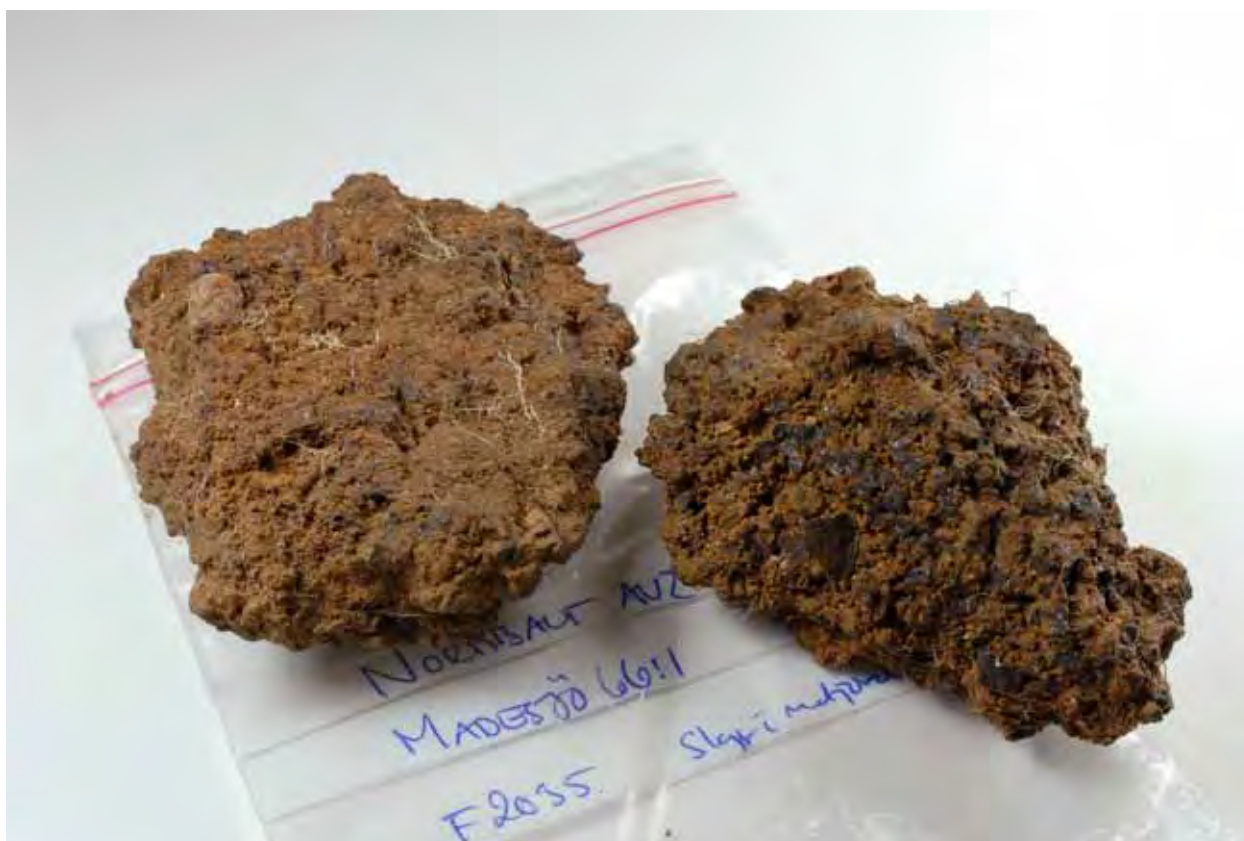
Fig. 23. Två klumpar myrsmalm från lokal 35, RAÄ Madesjö 66:1. Foto: Staffan Hyll.

till svarta i färgen och innehöll mycket grus, småsten och sand. De var lätta att slå sönder och studera strukturen i. De visade sig ej vara magnetiska och metalldetektorn gav inga utslag (de är ej ledande). Två slaggstycken togs in för vidare konsultation (fig. 23). Vid konsultation med GAL (Geoarkeologiska Laboratorium i Uppsala) visade sig "slaggen" utgöra myrsmalmsstycken (mail-kontakt med Eva Hjærtner-Holder). Eftersom rostad malm är magnetiskt så tyder detta på att det åtminstone finns malmupplag på platsen, att det även finns rödfärgad jord i området tyder på att här även förekommit rostning av malmen (upphettning för avlägsnande av föroreningar, framför allt svavel).

**Tolkning:** Blästbrukslämning dvs. järnhanteringsområde. Om det rör sig om förvaring (malmupplag) eller även om förädling (rostning) och eventuell bearbetning är osäkert i detta skede.
