# Planerad kraftledning mellan Skogssäter och Stenkullen

Arkeologisk utredning steg 1 inför planerad kraftledning genom  
Trollhättan, Lilla Edet, Kungälv, Ale och Lerum kommuner  
Trollhättan, Hjærtum, Västerlanda, Romelanda, Skepplanda,  
Kilanda, Starrkärr, Stora Lundby och Skallsjö socknar  
Maria Norrman  
Västarvet kulturmiljö/Lödöse museum Rapport 2015:29

Västarvet kulturmiljö/Lödöse museum Rapport 2015:29

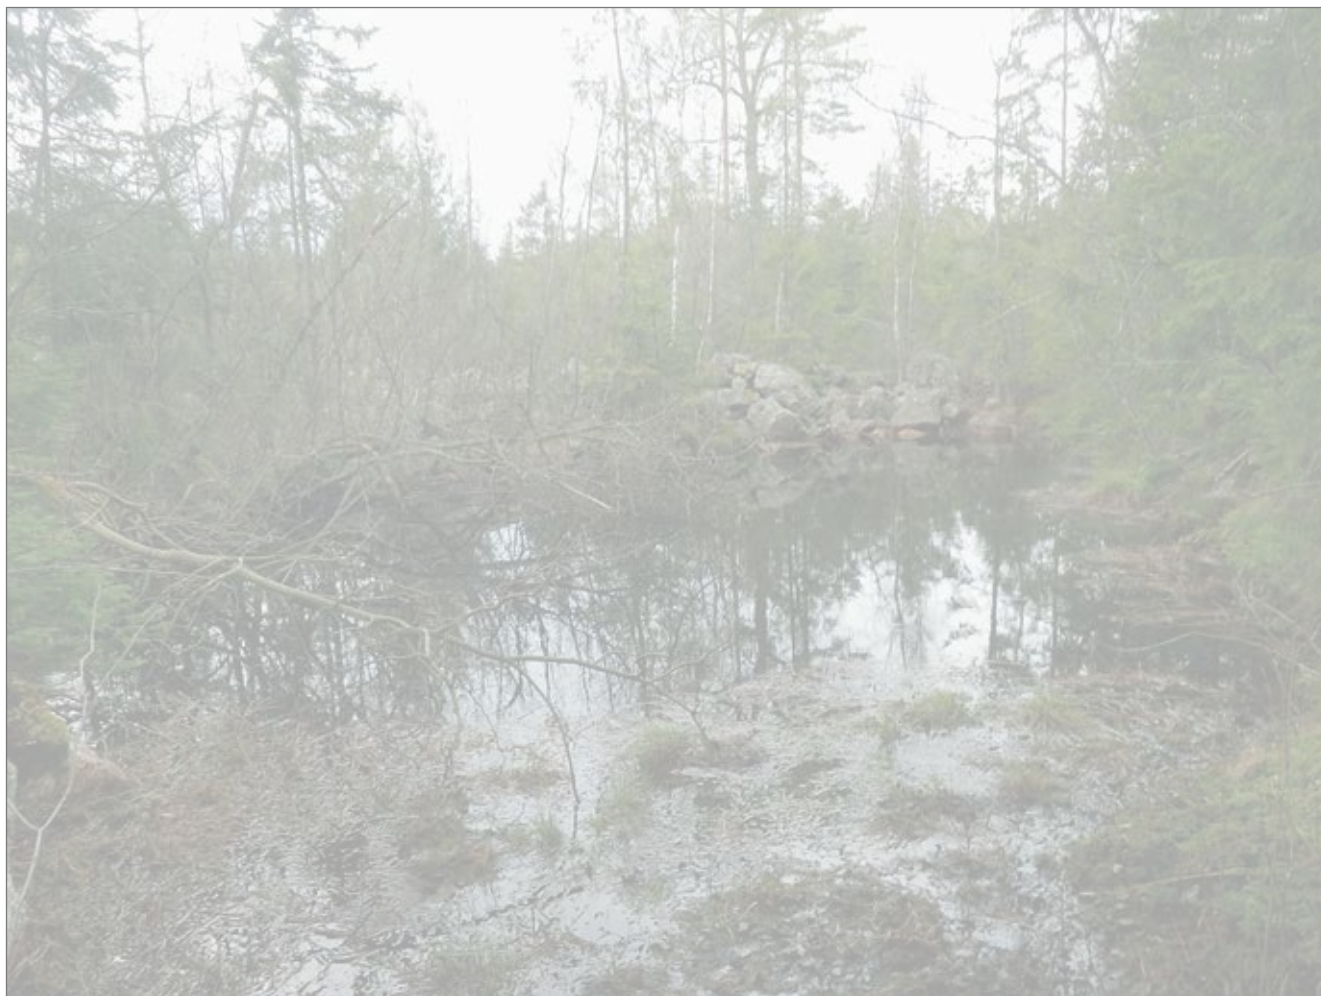
Figur 3. Nyfunnet stenbrott, kvartsbrott, objekt nummer 179, vid station Skogssäter, Trollhättans socken, Trollhättans kommun.

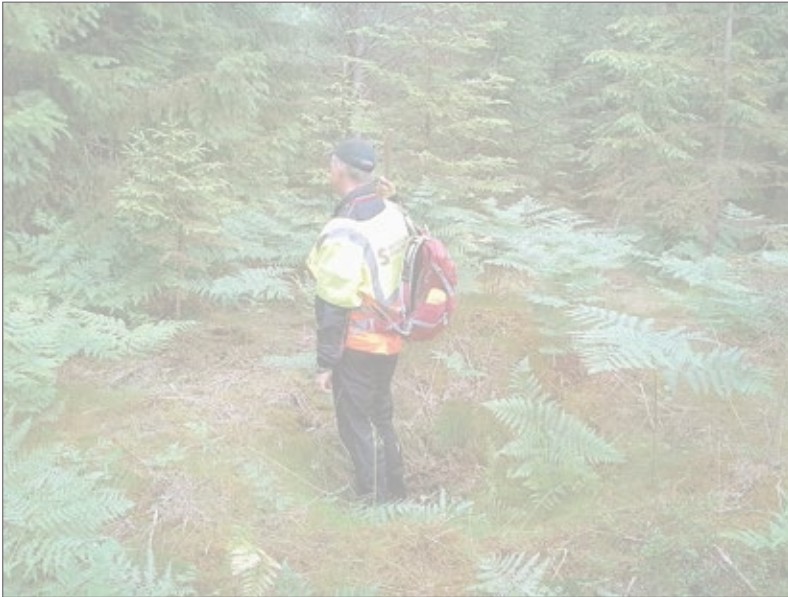
Figur 4. Nyfunnen kolningsgrop, objekt nummer 211, i ledningsgatan strax nordöst om stolpplats 33, Hjærtum socken, Lilla Edets kommun.

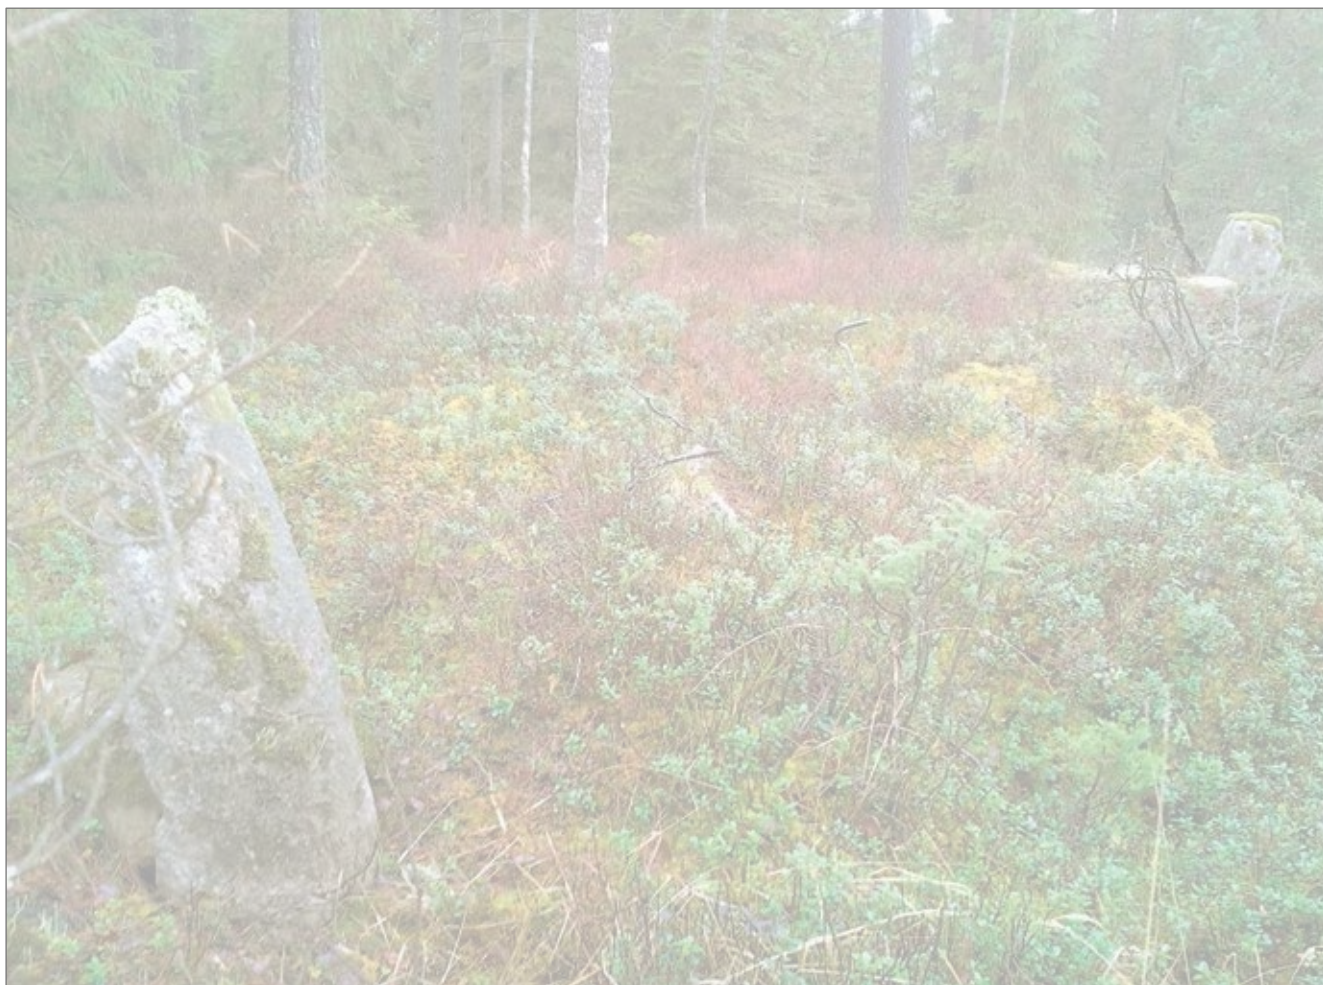
Figur 7. Exempel på ett av många nyfunna gränsmärken, resta stenar, objekt nr 253. Denna står i befintlig gräns. Till höger skimtar en stenmur, objekt nr 110, också den i befintlig gräns. Båda i Romelanda socken, Kungälv kommun.

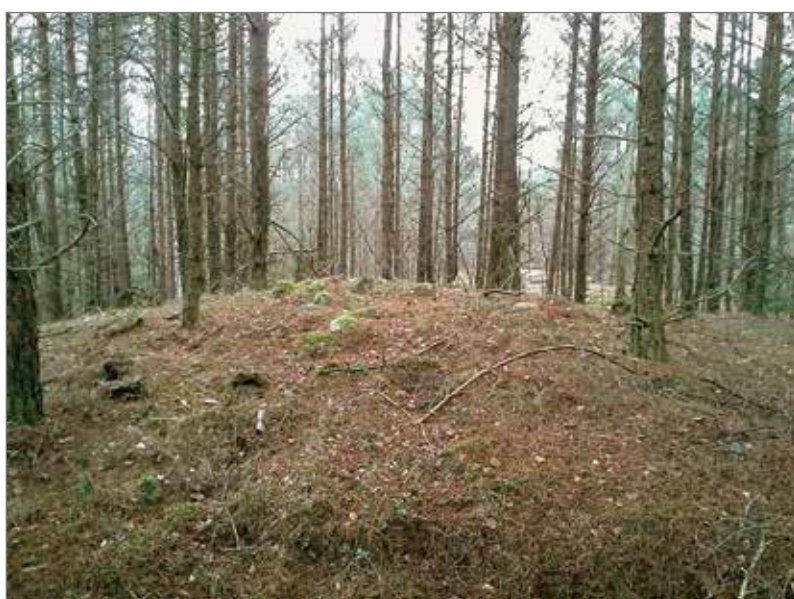
Figur 10. Nyfunnenstensättning, objekt nr126, på plats för SV 7800. Lämningen är belägen med vid utsikt på ett av de högre krönen i området. I Stora Lundbysn, Lerums kommun.

Obj.nr/ RAÄ-nr	Lämningstyp	Beskrivning	Antikvarisk be- dömning	Terräng	Orientering	Skadestatus	Status	Kommentar / Konsekvens
126	Stensättning?	Stensättning, närmast rund, 3 x 2,5 m (NÖ-SV) och intill 0,2 m h. Fyllning av 0,2-0,4 m st stenar. Sekundärt övertorvad och övermossad. Flack välvd profil. Fyller troligen skreva i berget. Utrasade stenar finns runt om. Beväxt i kanten med två tallar. Antikvarisk kommentar: Bra läge på krön av berg, fin form med flack välvd profil. Stenarna ligger hyfsat fast och har jämn storlek. Anläggningens synliga del är liten och den ligger nära fastighetsgräns. Dock inga gränser på 1890 eller 1960 års karta.	Fornlämning	Krön av berg, markerad höjd, i kuperad moränmark. Skogsmark, gles yngre tallskog.			1	I ledningsgata 44 m, SV7800. FU.
127	Hägnad	Stenmur, 430 m l (SV-NÖ), 0,5-1 m br och 0,2-0,7 m h avanligen 0,3-0,7 m st stenar och block. Ligger i 2-4 skift. I slutningen ligger muren ställvis på fast berg, bergskant. Ej fullständigt inmätt. Forstätter åt Ö utanför utredningsområdet.	Övrig kulturhistorisk lämning	Flackt område och Ö-sluttning i kuperad moränmark. Skogsmark, blandskog.			2	I ledningsgata 44 m. Skyddas.
