## **Rapport**

### **Elavbrottet 23 september 2003 – händelser och åtgärder**

# Elavbrottet 23 september 2003

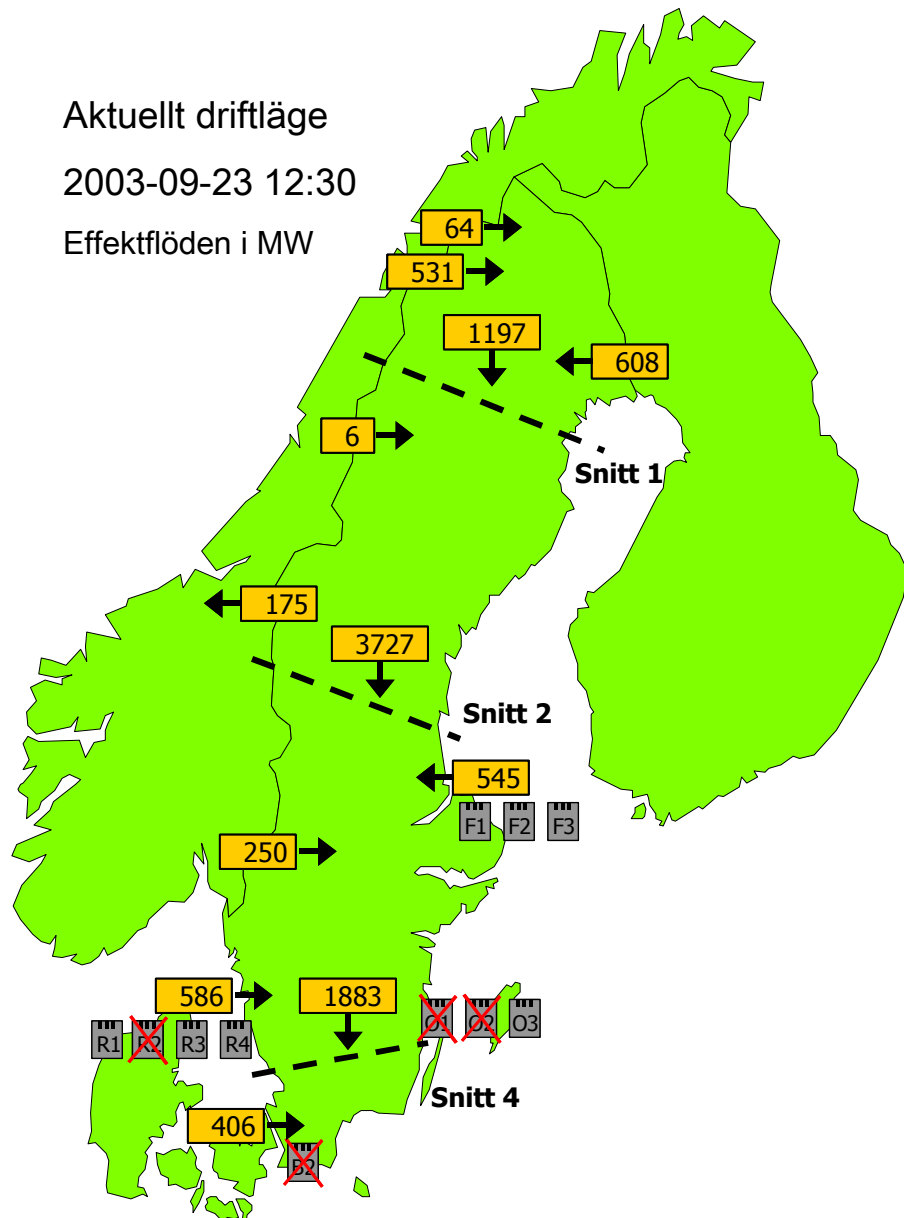
**Figur 2.** Situationen före störningen: utbytet mellan de nordiska länderna, överföringen genom de svenska snitten 1, 2 och 4 och kärnkraftsblocken som var i drift.

En relativt liten elförbrukning i kombination med en för årstiden något låg fyllnadsgrad i de svenska vattenmagasinen medförde att Sverige före störningen var nettoimportör av energi via utlandsförbindelserna till Mellan- och Sydsverige. Det resulterade i att överföringen i nord – sydlig riktning på stamnätet var låg under dagen, trots att fyra kärnkraftsblock i södra Sverige var ur drift för revision. På Själland var Avedörevverkets block 1 i revision och Amagerverkets block 1 ej tillgängligt på grund av ett tidigare fel.

Fyra kärnkraftsblock var i drift i södra Sverige. Dessa producerade:

Till detta tillkommer en lokal vattenkraftproduktion i Sydsverige på cirka 100 MW. Produktionen på Själland var ca 2 260 MW.

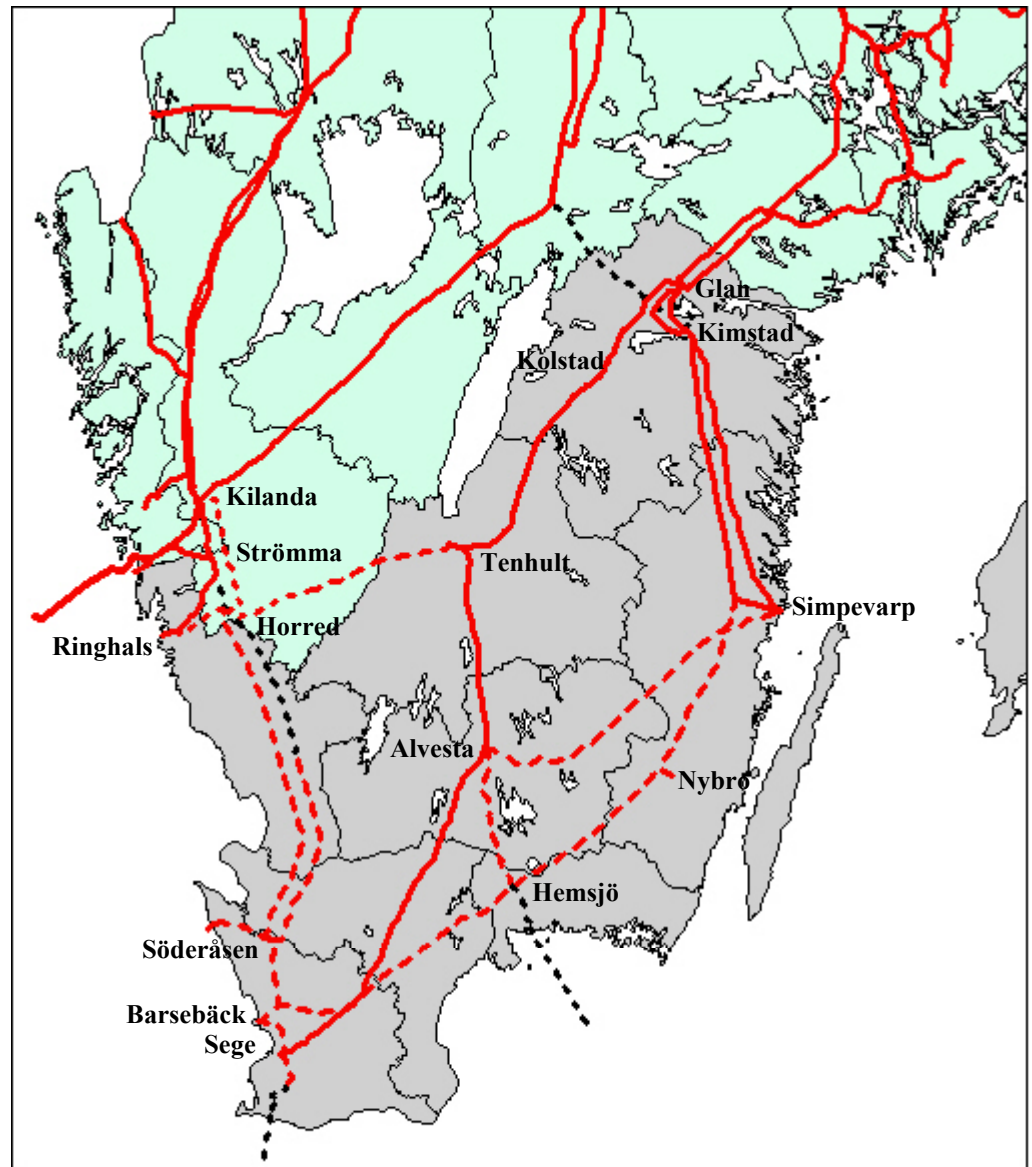
**Figur 7.** 400 kV nätet efter 30 min. Påverkade områden är skuggade i figuren.

I Tenhult och Kolstad, som nu var spänningssatta av driftuppbyggnadsautomatiken (DUBA), kunde förbrukning kopplas in. Ledningen Horred – Tenhult kopplades också in från Tenhult. Ledningssträckan Tenhult – Alvesta – Sege spänningssattes.

Kl. 13.00 försvann möjligheten att fjärrmanövrera stamnätsstationen Alvesta pga. att fjärrkommunikationen bröts, vilket medförde att Nätkontroll inte kunde manövrera stationens brytare. Personal skickades ut till Alvesta-stationen för lokal manövrering av brytarna.

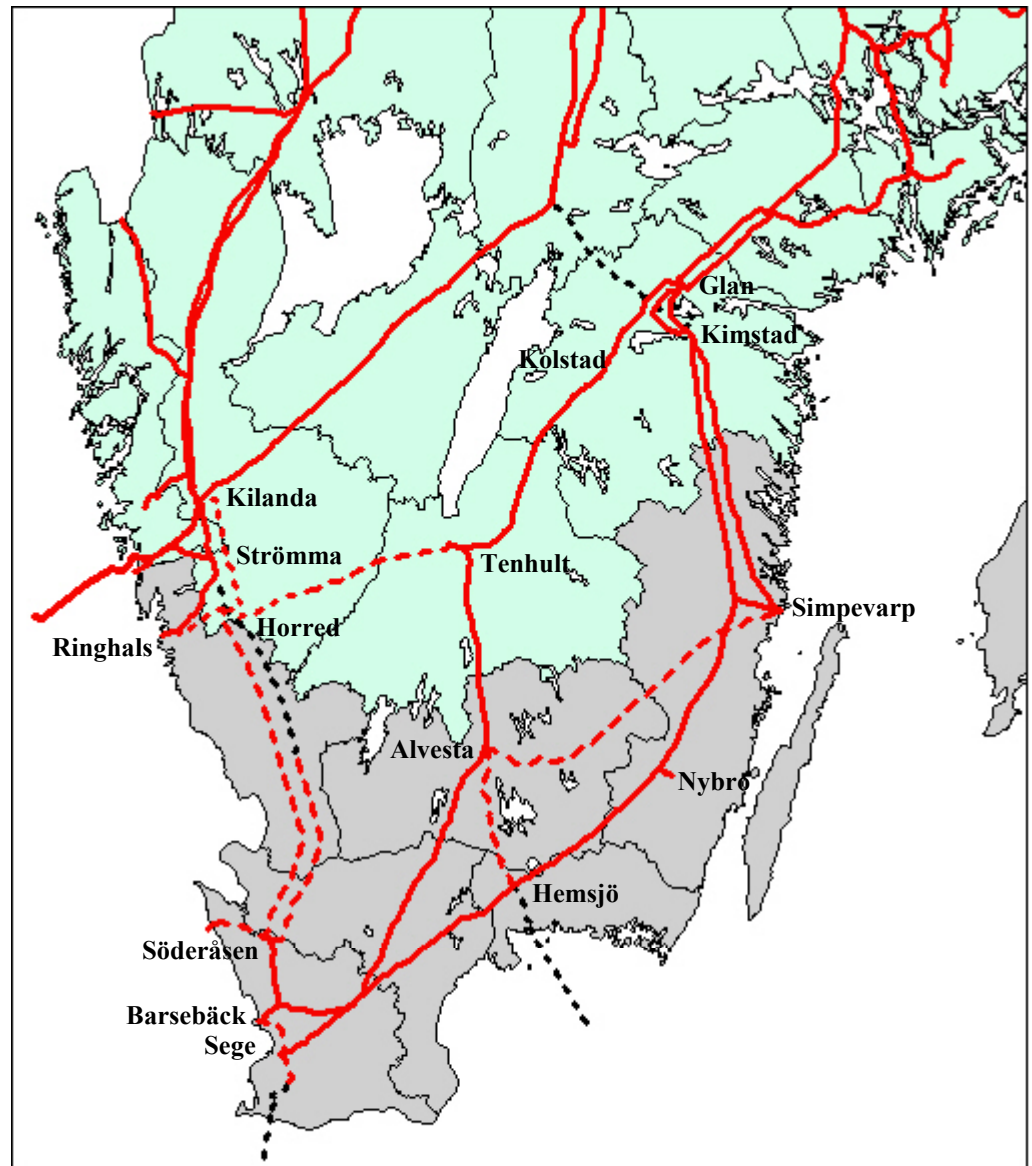
**Figur 8.** 400 kV nätet efter 60 min.

De svårigheter som uppenbarade sig vid återuppbyggnaden runt Horred ledde till att den västra stamnätsdelen hanterades separat. Spänningssättning startade i östra delen av Sydsverige och utgick från stamnätsstationerna Kimstad och Glan ner till Simpevarp. Från Simpevarp spänningssattes sträckan Simpevarp – Nybro – Hemsjö – Barsebäck.

Ledningen Sege – Barsebäck tillkopplades av Nätkontroll men fränkopplades automatiskt. Försök att åter tillkoppla denna ledning övergavs för tillfället och istället tillkopplades ledningen Söderåsen – Barsebäck.

Nätet i söder bestod nu av två tämligen svaga ledningsslingor från Östergötland genom Småland, Blekinge och Skåne till Söderåsen i västra Sydsverige.

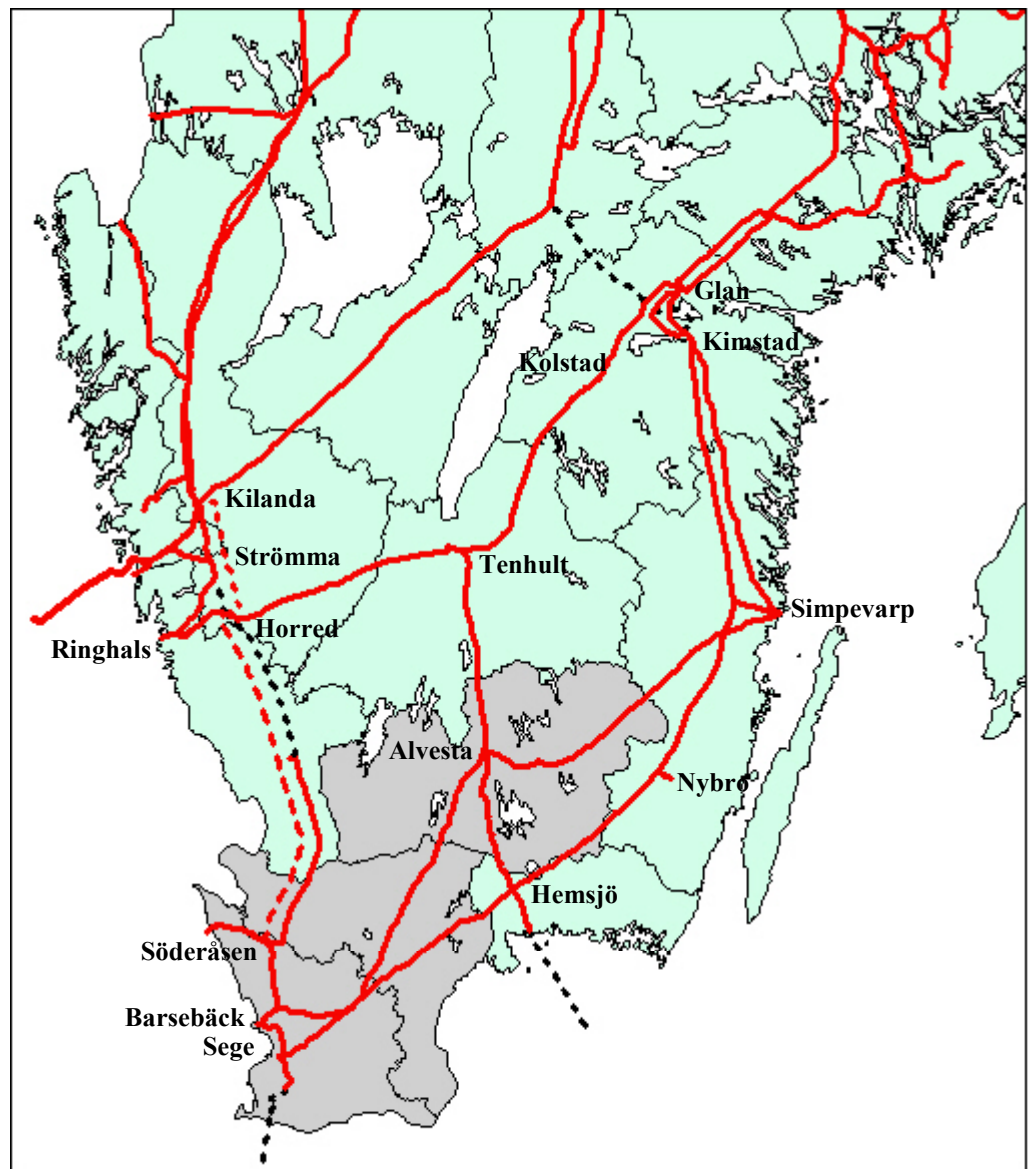
**Figur 9.** 400 kV nätet efter 120 min.

Sydkraft fick nu besked om att kvarvarande systemtransformeringar mellan stamnätet och underliggande nät i Sydkrafts område kunde kopplas in och att varje transformering fick belastas med maximalt 100 MW. Ledningen Sege – Barsebäck tillkopplades och kontroll av sektioneringsbrytare i de spänningssatta ställverken utfördes, så att inga sektionerade ställverk fanns i det spänningssatta området. Det fanns nu två slingor spänningssatta i mellersta och östra delen av Sydsverige.

Kl. 13.46 spänningssattes ledningarna mellan Sverige och Själland. Besked gavs till Elkraft på Själland att de kunde importera upp till 100 MW från Sverige. Horred kopplades in igen och ledningen Horred – Tenhult tillkopplades, vilket medförde att block 4 i Ringhals kunde leverera effekt ut på nätet igen. Pålastningen hos Sydkraft skedde successivt i steg om 200 MW. De tvärgående ledningarna Simpevarp – Alvesta samt Alvesta – Hemsjö tillkopplades.
