Ärende nr: Svk 2023/1561

Datum: 2023-05-09

Driftstörningen den 26 april 2023

Beskrivning av störningens händelseförlopp

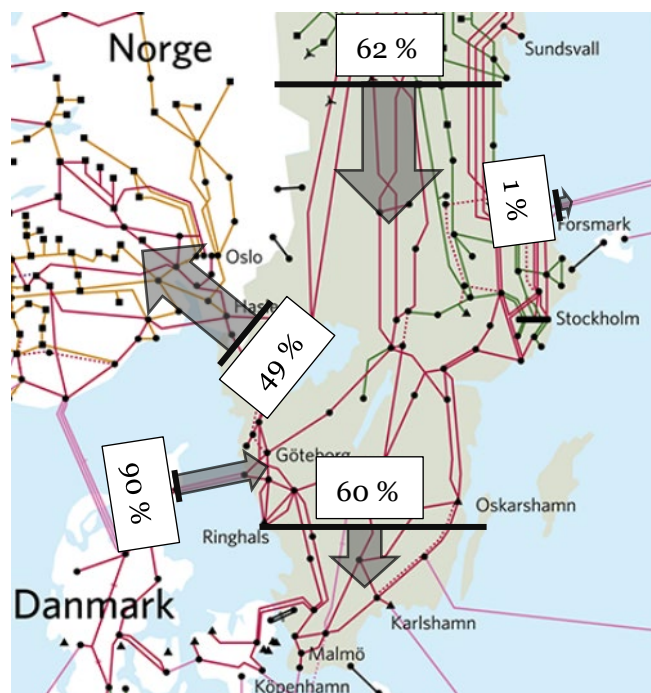
Snitt	Handelskapacitet TTC [MW]	Utnyttjande [%]	Kommentar
SE2 > SE3	6 300	62	Ca 2400 MW marginal
SE3 > SE4	4 300	60	Ca 1740 MW marginal
SE3 > NO1	2 141	49	Ca 1100 MW marginal
DK1 > SE3	600	90	Ca 60 MW marginal
SE3 > SE3LS	546	92	Ca 45 MW marginal
SE3 > FI	1 200	1	Ca 1189 MW marginal

**Figur 1.** Överblicksbild av flödena till/från elområde SE3 före störningen.

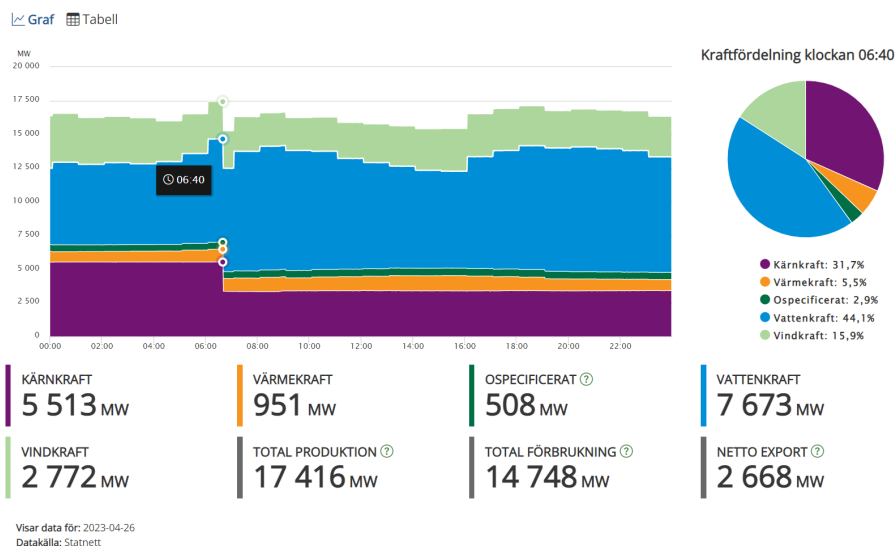
Totalt producerade det svenska kraftsystemet ca 17,0 GW, hade en total förbrukning på ca 14,6 GW och exporterade ca 2,7 GW före störningen inträffade. Vattenkraft utgjorde ca 44 % av total produktion, kärnkraft ca 32 %

och vindkraft ca 16 %. Figur 2 visar den rapporterade elproduktionen före störningen.¹

Figur 2. Visar produktionsläget enligt kontrollrumssidan den 26 april 2023 precis innan störningen.

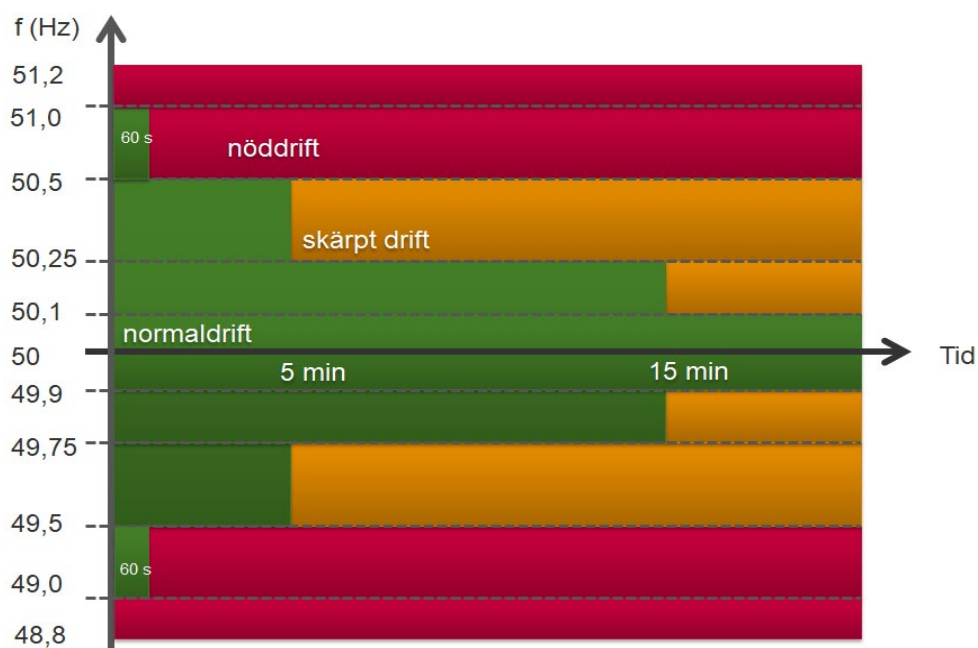
Under hela störningsförloppet befann sig frekvensen inom gränserna för normaldrifttillstånd. Figur 14 illustrerar kriterierna för att frekvensen ska vara i normal-, skärpt- respektive nöddrift.

Figur 14. Systemdrifttillstånd för frekvensstabilitet.

För att inte hamna utanför normaldrift måste frekvensen vara över 49,75 Hz efter 5 minuter från störningens början. Stömlinjer har ritats in i Figur 15 tillsammans med frekvensmätningen.
