ELÖVNING 2008

UTVÄRDERING ELÖVNING 2008

Bilaga 1: Reparationsförmågan

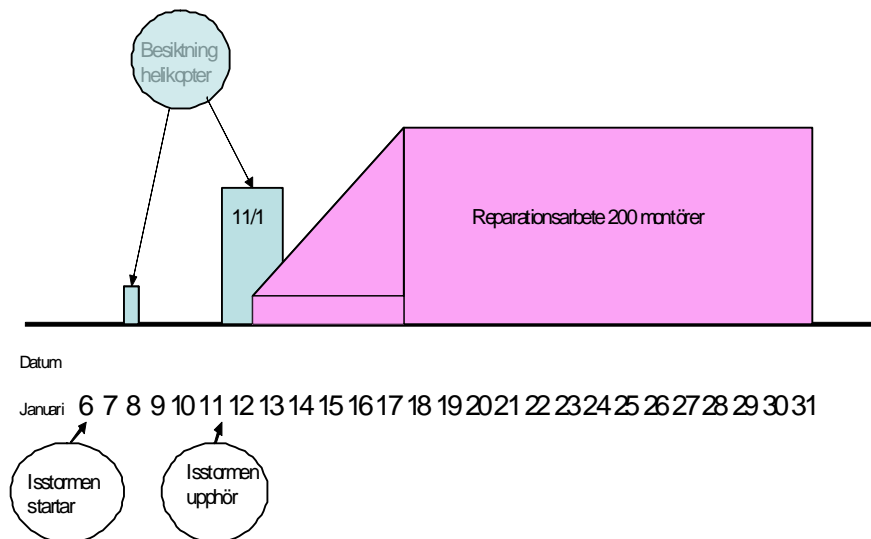
Det uppstår brist på reparationsmateriel, specialutrustning och maskiner som försenar reparationsarbetet. Räknat med 10% Tillgången på montörer är ca 200.

Med dessa förutsättningar är reparationsarbetet avslutat efter 19 dagar. Då är det i princip full kapacitet i stam och regionnätet.

I detta dokument har därför scenariot återskapats vad gäller skadade elanläggningar och ställt detta i relation till de omvärldsfaktorer som styr återuppbyggnadsarbetet. Den effektiva reparationstiden blir då ca 19 dagar. Ingen hänsyn har tagits till prioriteringar eller ordningsföljd

- Störningen inleds den 6 januari.
- Skadeläge och reparationsbehov blev klarställt den 13 januari.
- Reparationsarbetet startar den 13 januari.
- Reparationsarbetet avslutas den 31 januari.
