# **Planerad 400 kV-ledning mellan station Messaure i Jokkmokks kommun och finska gränsen vid Potila i Övertorneå kommun, Norrbottens län**

Frivillig arkeologisk utredning, motsvarande steg 1

Stig Swedberg, Linda Wigert och Annika Östlund  
**Kulturlandskapet rapporter 2019:16**

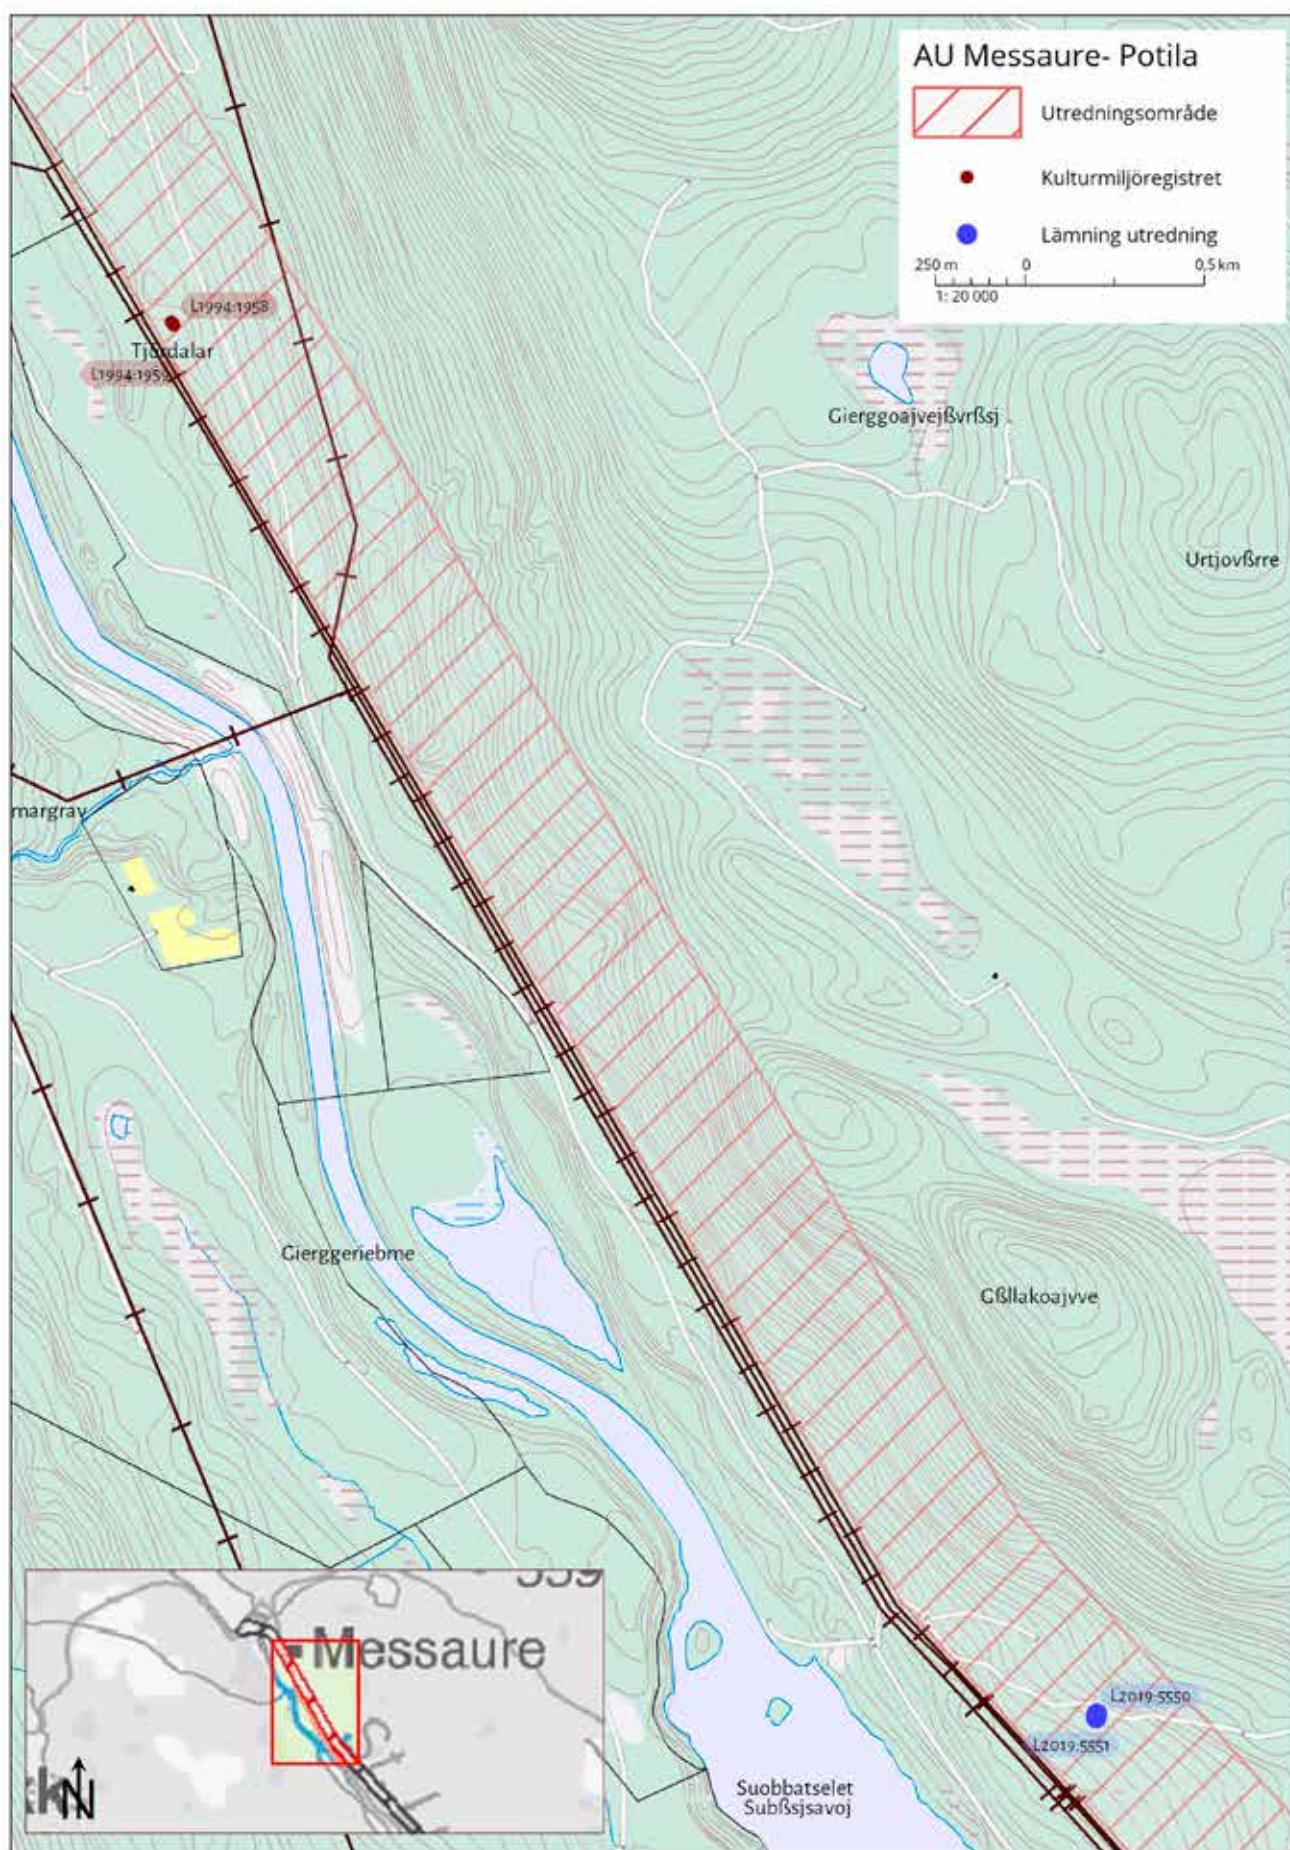
Karta 1. Delsträcka 1, lämning 2019:5550 och 5551 utgörs av två stenupplag.

| Lämningsnr | Lämningsstyp | Beskrivning | Antikvarisk bedömning | Skada | Undersöknings-status | Northng | Easting | Mö h |
|---|---|---|---|---|---|---|---|---|
| L2019:5550 | Övrigt | Stenupplag, kvadratisk, 2x2 m och 1,1 m h, bestående av staplade stenar, 0,2-0,6 m st. Upplaget har rasat i SÖ. Belägen i sluttande moränmark på kalhygge. 9 m N om liknande stenupplag. | ÖKL | Ej skadad | Ej undersökt | 7400751 | 739589 | 195 |
| L2019:5551 | Övrigt | Stenupplag, kvadratisk, 2x2 m och 0,9 m h, bestående av staplade stenar, 0,2-0,6 m st. Belägen i sluttande moränmark på kalhygge. 9 m S om liknande stenupplag. | ÖKL | Ej skadad | Ej undersökt | 7400739 | 739587 | 195 |

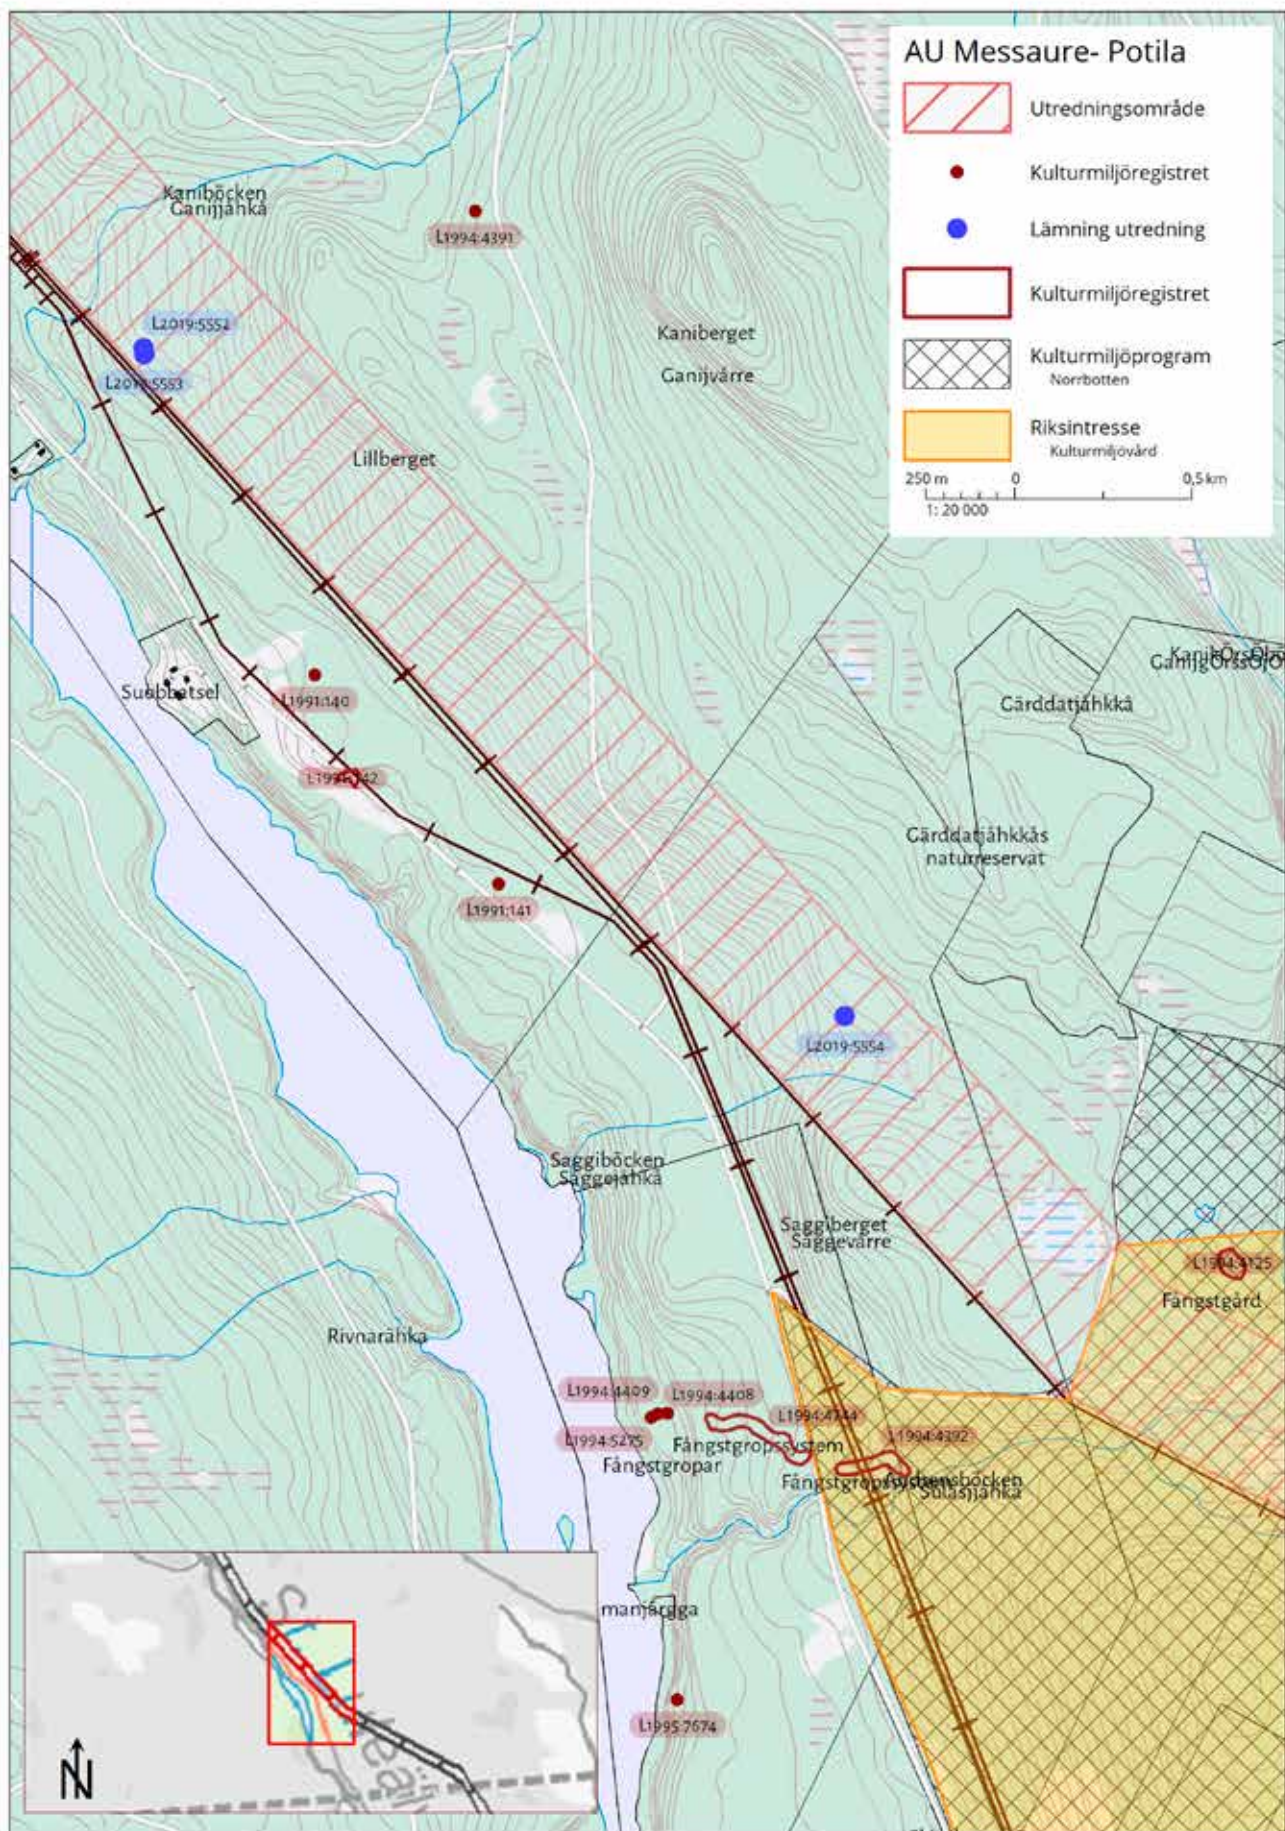
Karta 2. Delsträcka 1, lämning 2019:5552 och 5553 utgörs av två stenupplag, 5554 av en tjärda.

| Lämningsnr | Lämningsstyp | Beskrivning | Antikvarisk bedömning | Skada | Undersöknings-status | Northng | Easting | Mö h |
|---|---|---|---|---|---|---|---|---|
| L2019:5552 | Övrigt | Stenupplag vid stenblock, kvadratisk, 2x2 m och 1 m h, bestående av staplade stenar, 0,2-0,6 m st. Belägen i sluttande moränmark i talskog. 18 m N om liknande stenupplag. | ÖKL | Ej skadad | Ej undersökt | 7399745 | 740316 | 195 |
| L2019:5553 | Övrigt | Stenupplag, kvadratisk, 1,4x1,4 m och 0,8 m h, bestående av staplade stenar, 0,2-0,6 m st. Belägen i sluttande moränmark i talskog. 18 m S om liknande stenupplag. | ÖKL | Ej skadad | Ej undersökt | 7399728 | 740316 | 195 |
| L2019:5554 | Kemisk industri | Tjärdal, rund, bestående av invändig grop, 4 m diam och 1,5 m dj. Rektangulär botten 0,5x0,5 m. En förhöjning i gropens botten, 2 m br och 0,5 m h. Omgiven av vall på Ö sidan. Mynnar ut i ränna i S, 1-2 m br i botten. Ingrävd i V sidan av plåtå. | ÖKL | Ej skadad | Ej undersökt | 7397861 | 742291 | 240 |

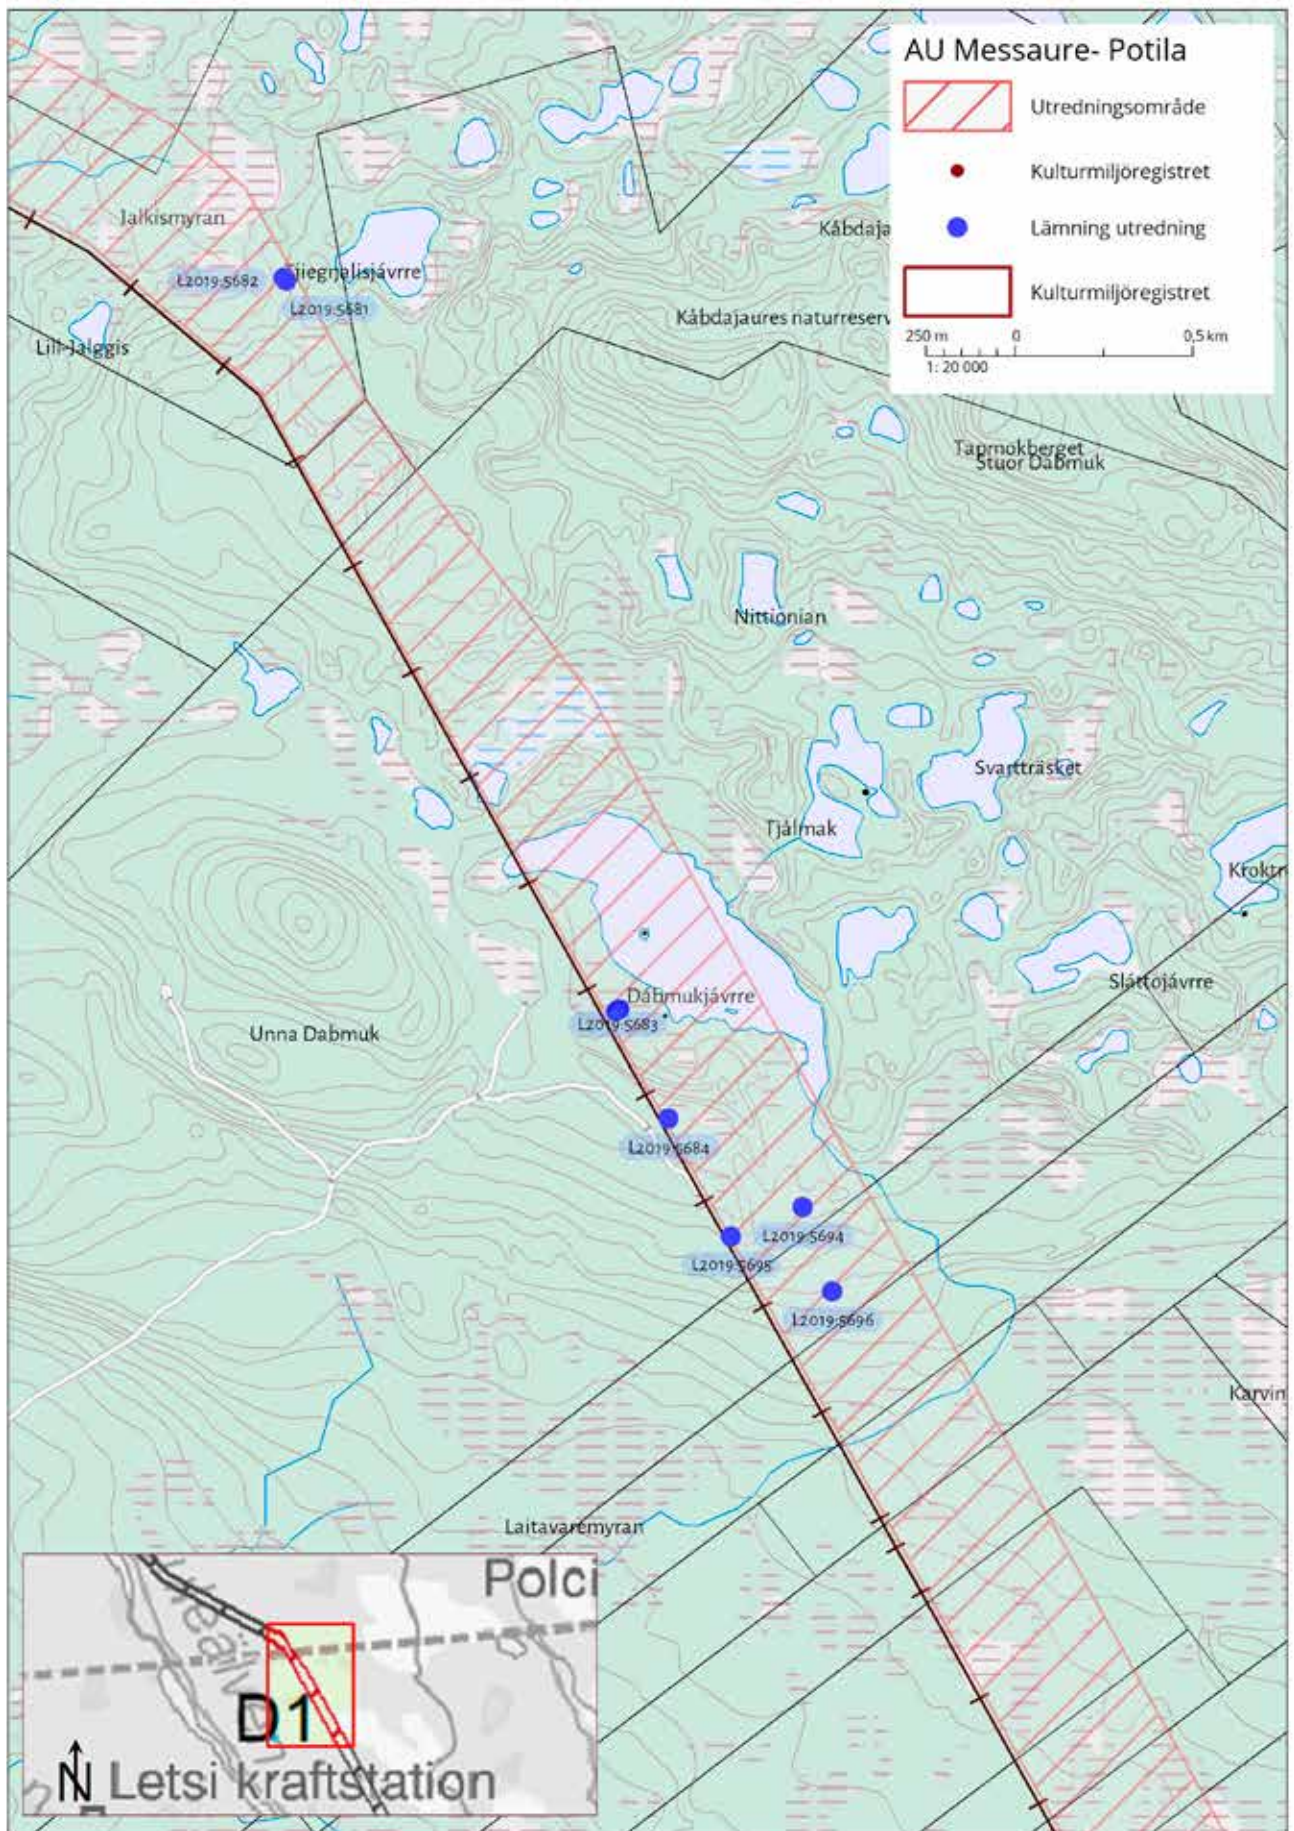
*Karta 4. Delsträcka 1, lämning 2019:5681 utgörs av en fångsgrop, 5682 av en tjärda, 5683 av ett område med skogsbrukslämningar (kolbotten och husgrund) och 5684 samt 5694-5596 av kolbottnar.*

| Lämningsnr | Lämningsstyp | Beskrivning | Antikvarisk bedömning | Skada | Undersöknings-status | Northng | Easting | Mö h |
|---|---|---|---|---|---|---|---|---|
| L2019:5681 | Fångstgrop | Fångstgrop, rund, 3 m diam och 0,7 m dj. Runt bottenplan. Omgiven av vall, ca 2,5 m br och 0,1-0,3 m h, tydlig i SÖ. Eventuellt finns ytterligare en fångstgrop 5 m NÖ om. Belägen på mindre höjd i annars flackt landskap strax Ö om myr. Kalhygge. Bevuxen med 6 småstubbar samt 1 kulturstubbe. | Fornlämning | Ej skadad | Ej undersökt | 7394146 | 748214 | 320 |
| L2019:5682 | Kemisk industri | Tjärdal, rund, 11 m diam, bestående av en invändig grop, 3x3 m och 1-1,5 m dj, omgiven av en vall, 3 m br och 0,3 m h. Öppning i V. Utanför denna en avtappningsränna, 5 m l, 1 m br (Ö-V) och 1 m dj. Belägen på V-sluttande höjd på kalhygge. Bevuxen med björksly, enstaka granar samt ett 20-tal stubbar. 10 m NV om fångstgrop. | ÖKL | Ej skadad | Ej undersökt | 7394155 | 748208 | 320 |

| Lämningsnr | Lämnings-<br>typ | Beskrivning | Antikvarisk<br>bedömning | Skada | Undersöknings-<br>status | Northing | Easting | Mö h |
|---|---|---|---|---|---|---|---|---|
| L2019:5683 | Område med<br>skogsbruks-<br>lämningar | Område med kolbotten och kolarkojruin, ca 52x40 m (NÖ-SV), bestående av 1 kolbotten och 1 kojruin. Belägen i flack moränmark invid myr.<br>- Kolbotten efter resmila, rund, 13 m diam och 0,6 m h. Omgiven av vall, 2-3 m br. Omgiven av stybbgropar 1-13 m l och 0,2-1 m dj. 6 m NV om kolbotten finns en kollög, rund, 1,5 m diam och 0,4 m h. Bevuxen med 21 tallar, 15 små granar och 13 björkar.<br>- Kolarkojruin, rektangulär, 5x3 m (VSV-ÖNÖ) och 0,3-0,4 m h. Grund av timmerstockar varav 2 synliga i SÖ. I N finns 2 gropar, 1,5-2x1-2 m och 0,2-0,3 m dj. I kojans SV del finns en rektangulär grop, 0,5x1 m (SV-NÖ) och 0,5 m dj. Bevuxen med 7 tallar, 3 små granar, 2 st björkar samt 3 små aspar. | ÖKL | Ej skadad | Ej undersökt | 7392097 | 749147 | 305 |
| L2019:5684 | Kolnings-<br>anläggning | Kolbotten efter resmila, närmast rund, 14 m diam och 0,3-0,4 m h. Omgiven av knappt synlig vall. Omgiven av stybbgropar, 1 m br och 0,6 m dj. Belägen på flack moränmark. Skogsmark, blandskog. Bevuxen med 30-40 tallar, 2 granar och ett 10-tal björkar. | ÖKL | Ej skadad | Ej undersökt | 7391791 | 749289 | 305 |
| L2019:5694 | Kolnings-<br>anläggning | Kolbotten efter resmila, rund, 14 m diam och 0,5 m h. Skålformad mitt. Omgiven av ställvis tydlig vall, 2-3 m br. Omgiven av stybbgropar, 0,5-3 m l och 0,2-1 m dj. Belägen på lätt SV-sluttande plåtå. Bevuxen med 14 tallar, 10 små björkar och lite gransly. | ÖKL | Ej skadad | Ej undersökt | 7391543 | 749666 | 295 |
| L2019:5695 | Kolnings-<br>anläggning | Kolbotten efter resmila, rund, 14 m diam och 0,5 m h. Skålformad mitt. Omgiven av vall, 0,5 m h och 2-3 m br. Omgiven av stybbgropar, 2-6x1,5 m och 0,5-1 m dj. Belägen på SÖ-sluttande moränmark. Skogsmark, tallskog. Bevuxen med lövsl. | ÖKL | Ej skadad | Ej undersökt | 7391460 | 749466 | 290 |

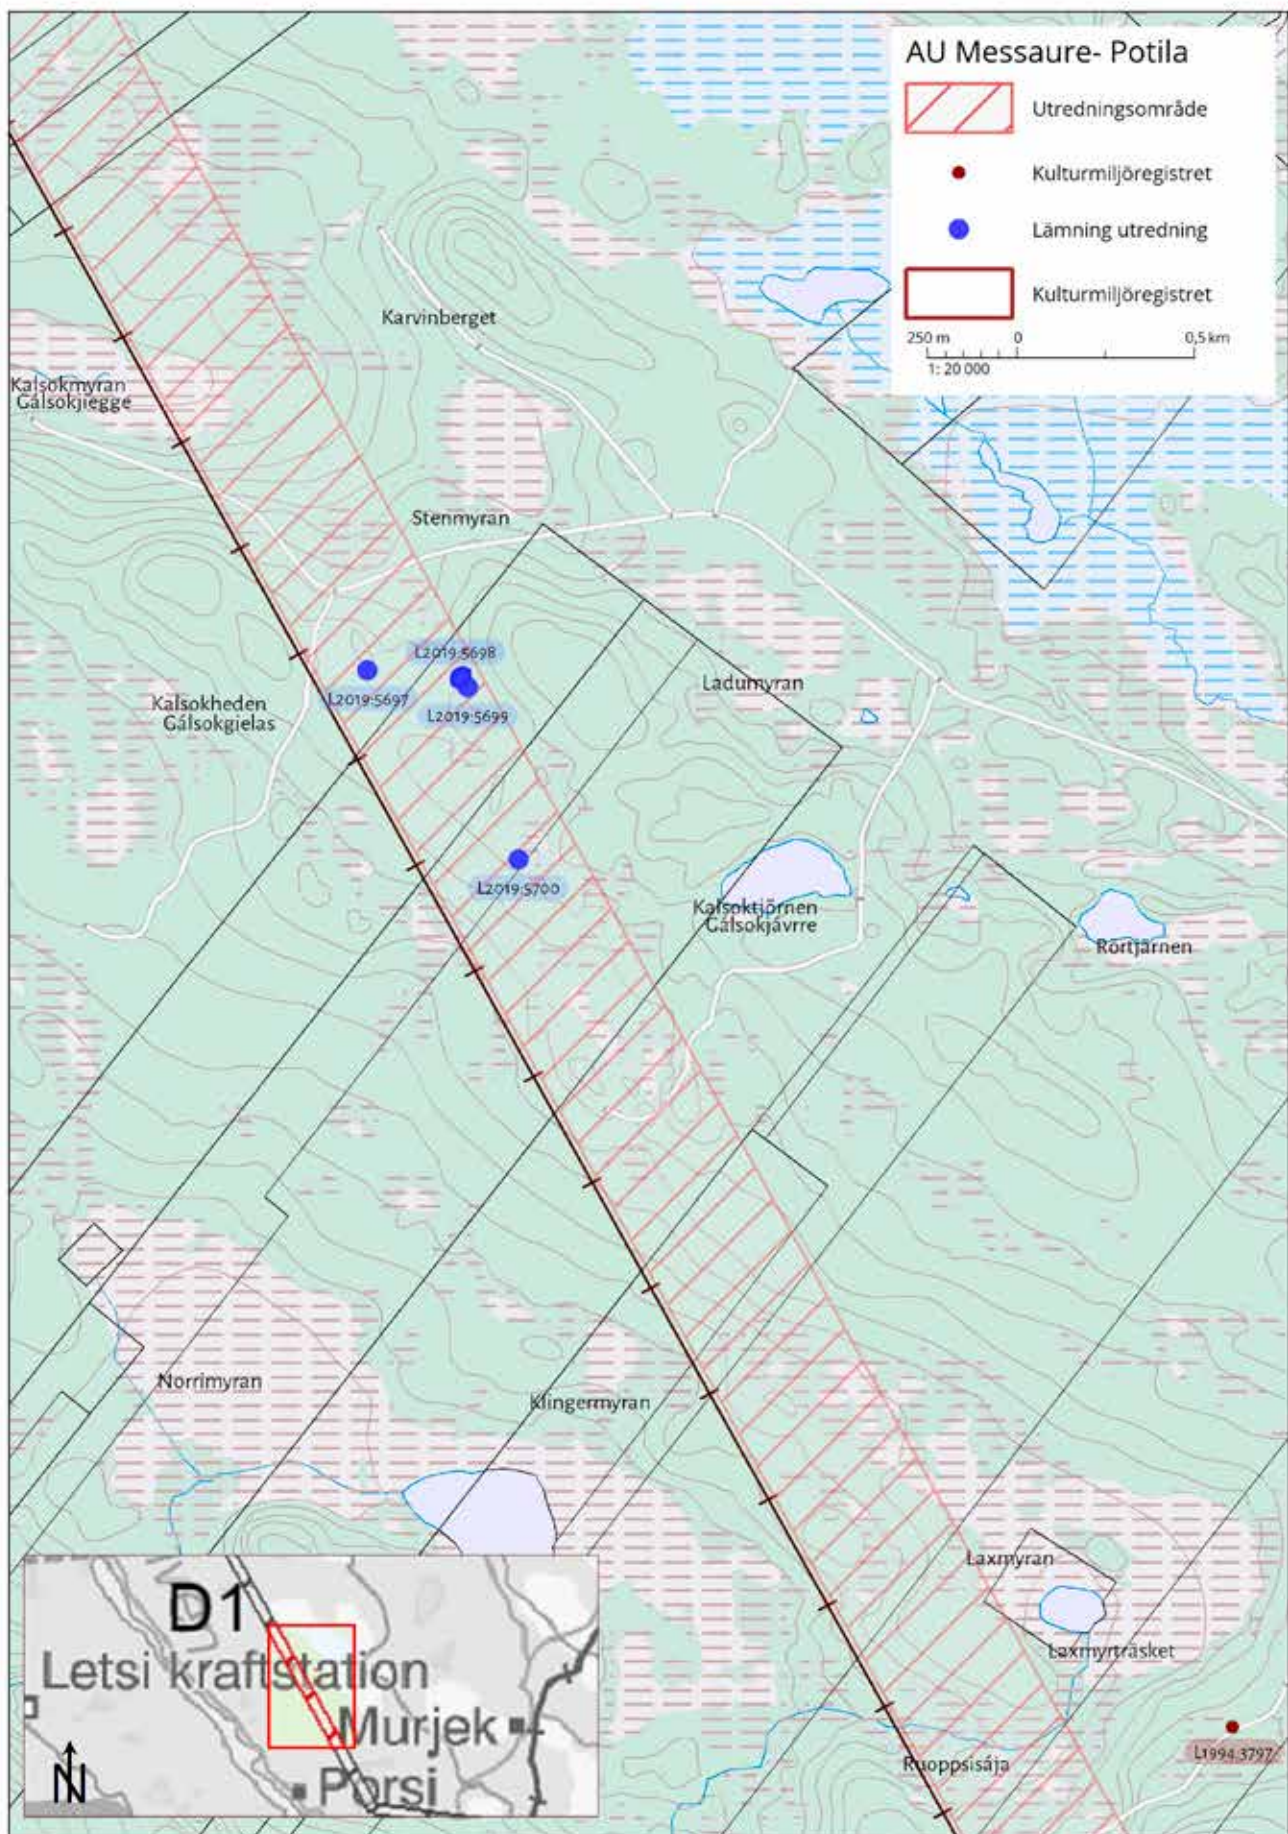
Karta 5. Delsträcka 1, lämning 2019:5697 utgörs av en tjärdal, 5698 av ett område med skogsbrukslämningar (kolbotten och husgrund) och 5699 av en husgrund samt 5700 av en kolbotten.

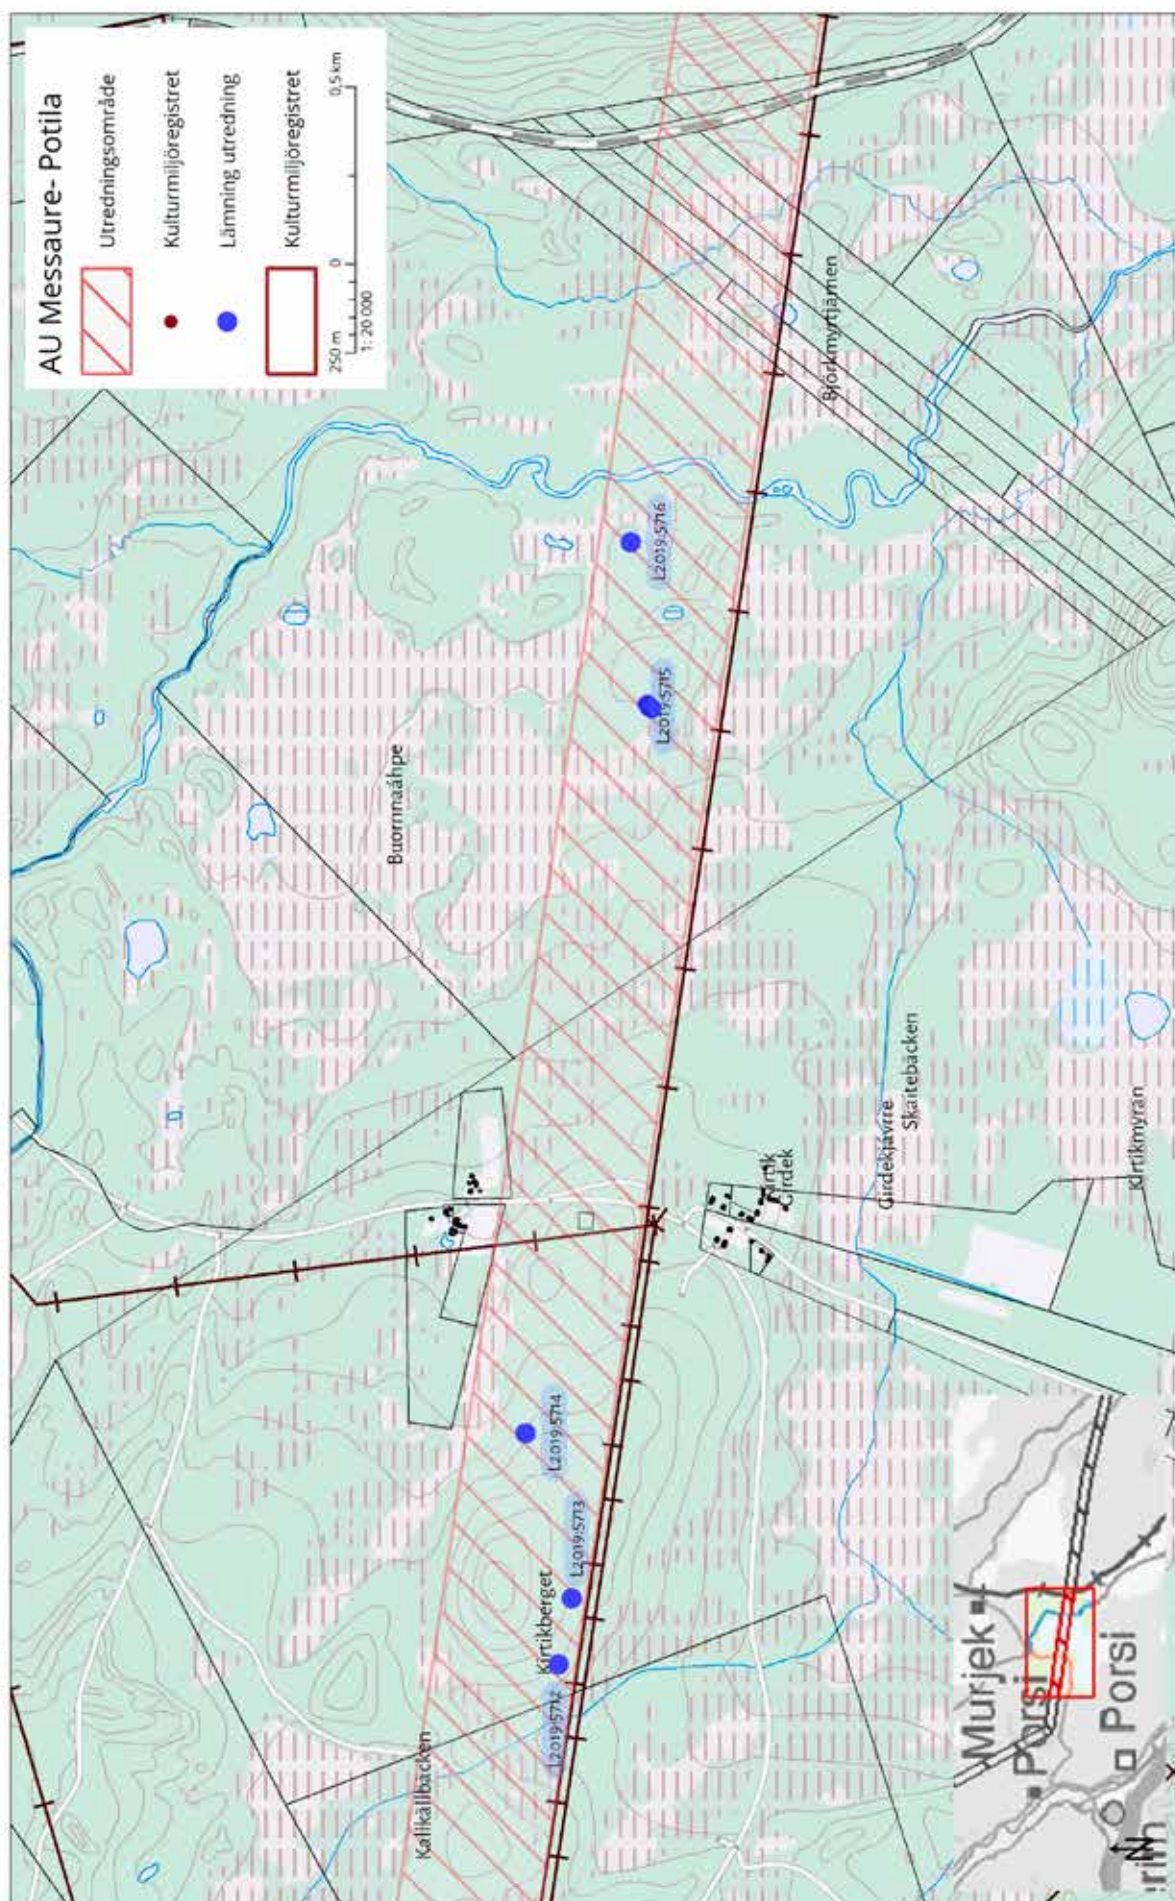
Karta 7. Delsträcka 1, lämnings 2019:5712 och 5714 utgörs av fjärdalar, 5713 av ett stenbrott, 5715 av ett område med skogsbrukslämningsar (kolbotten och husgrund) samt 5716 av en kolbotten.

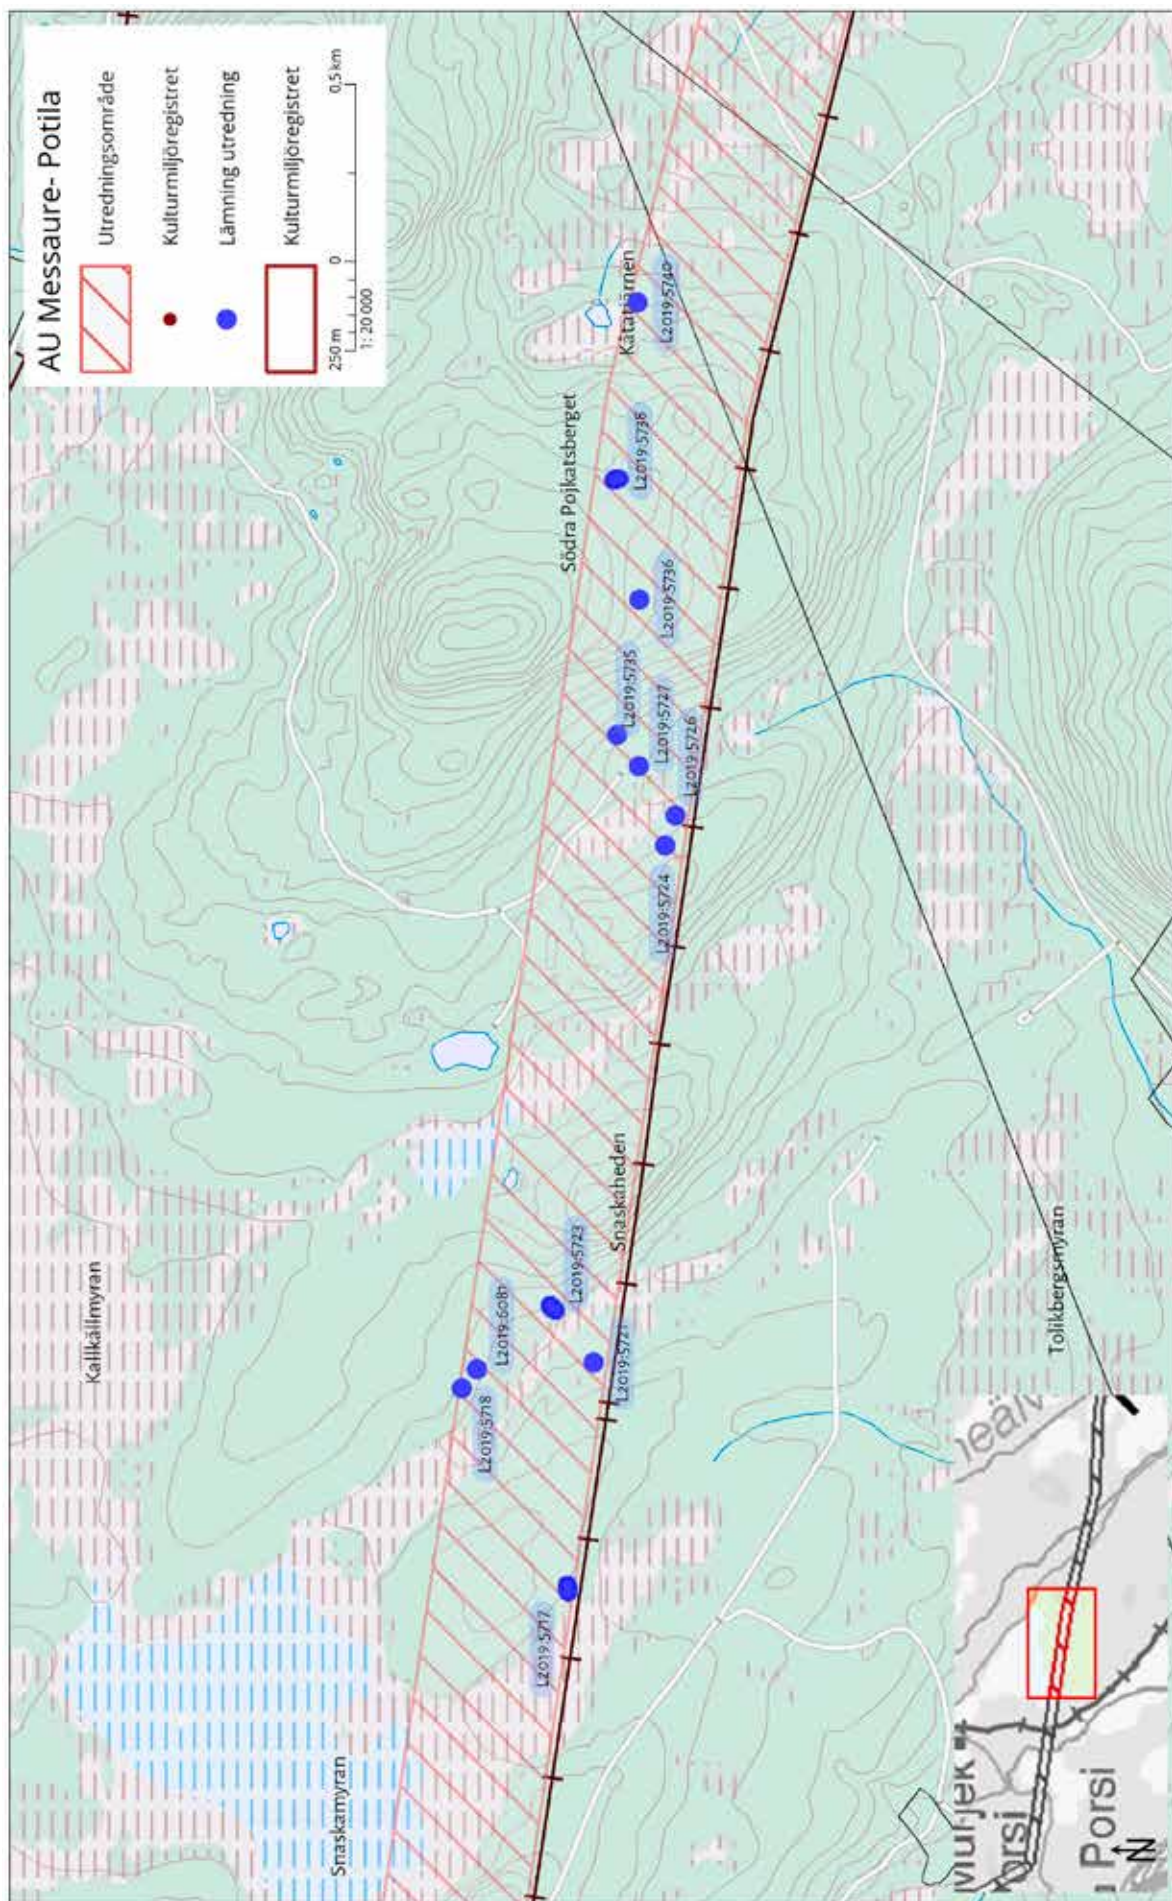
Karta 8. Delsträcka 1, lämning 2019:5717, 5723 och 5738 utgörs av område med skogsbrukslämningar (kolbotten och husgrund), 5718, 5721, 5726, 5735, 5736 och 5740 av kolbotten samt 5724, 5727 och 6081 av husgrunder.

| Lämningsnr | Lämningstyp | Beskrivning | Antikvarisk bedömning | Skada | Undersökningsstatus | Northng | Easting | M ö h |
|---|---|---|---|---|---|---|---|---|
| L2019:6081 | Husgrund, historisk tid | Kolarkjoiruiner, rektangulär, 3,5x3 m (N-S) och 0,5 m h. Spismursröse av natursten i N. Två stybbgropar i N och NV. Belägen på svagt S-sluttande plåt. Skogsmark, tallskog. Bevuxen med ett 10-tal tallar. 50 m NV om kolbotten. | ÖKL | Ej skadad | Ej undersökt | 7381218 | 764513 | 245 |

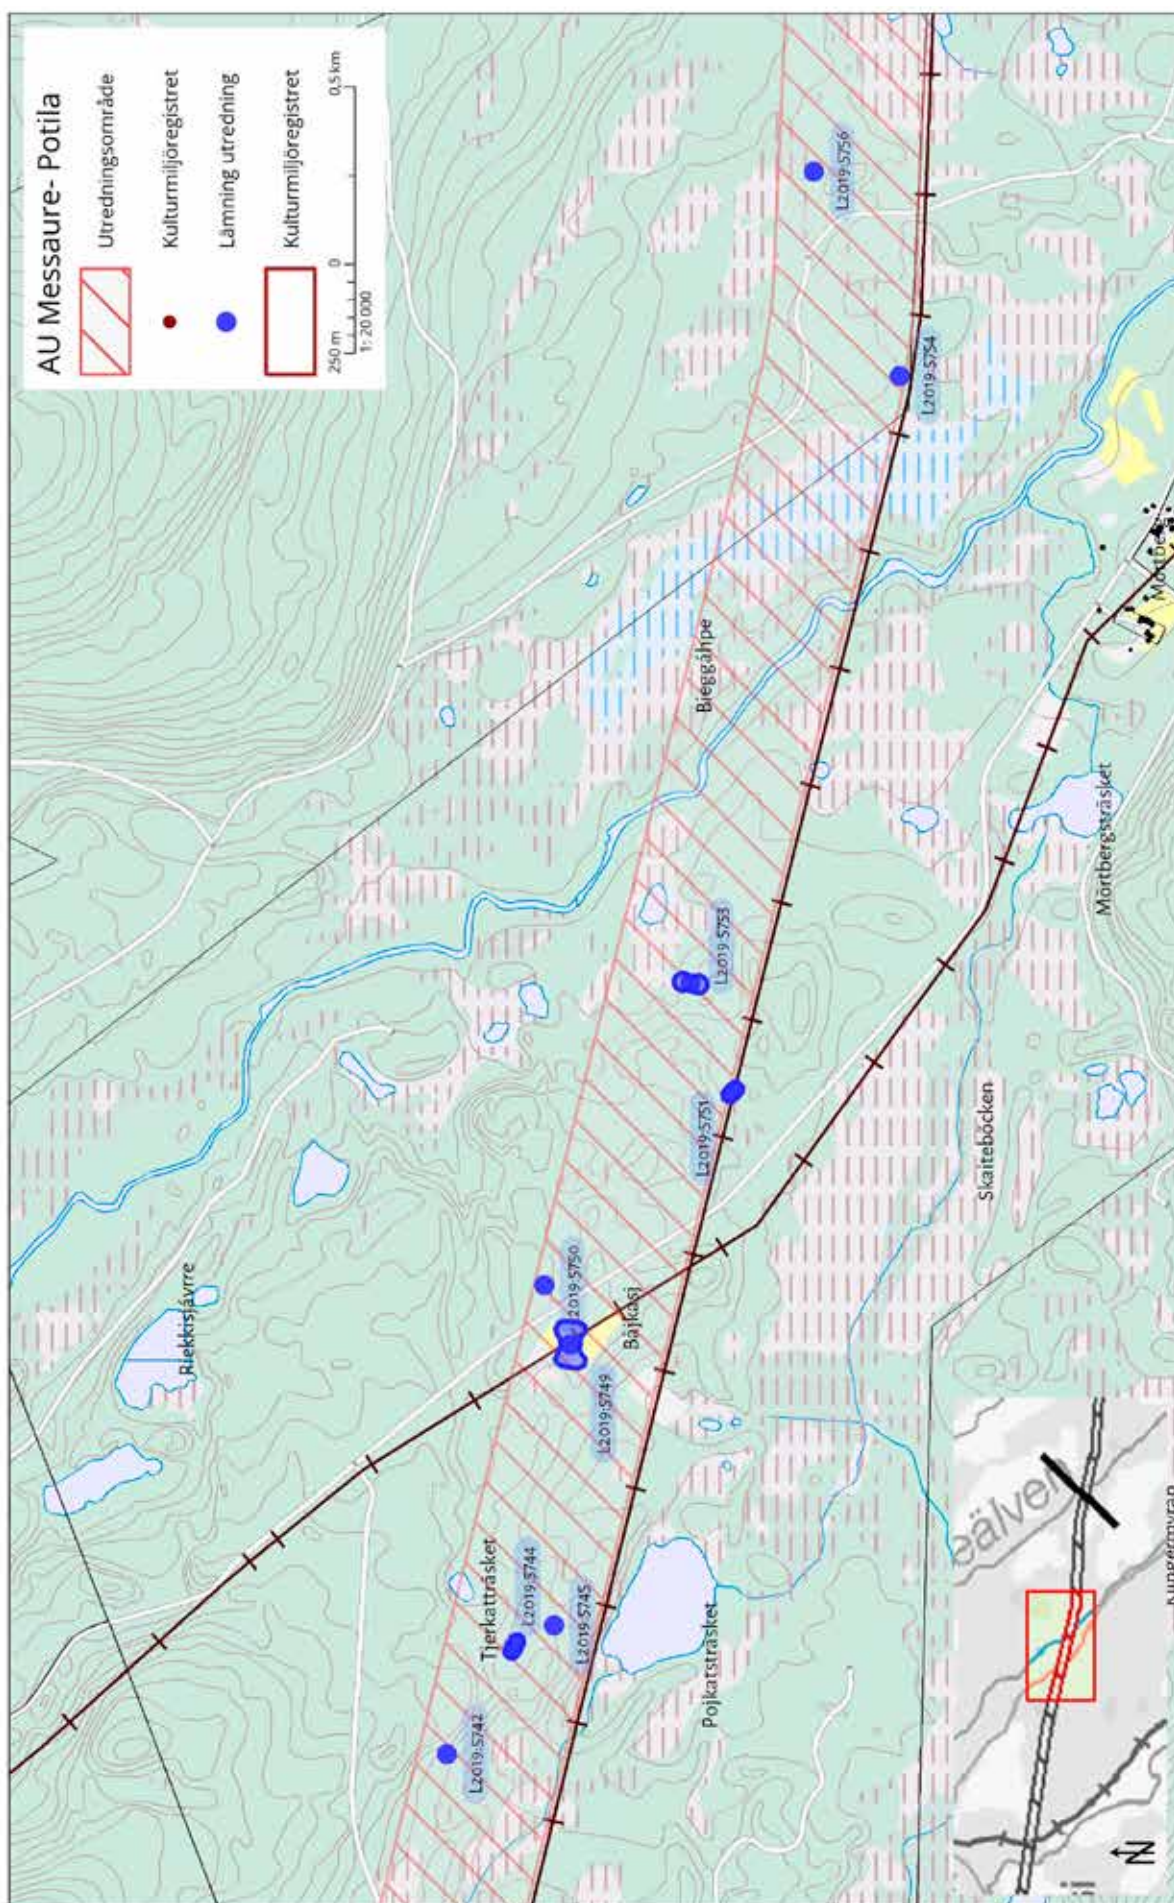
Karta 9. Delsträcka 1, lämning 2019:5742 utgörs av en kolbotten, 5744, 5751 och 5753 av område med skogsbrukslämningar (kolbotten och husgrund), 5745 och 5756 av husgrund, 5749 av by/gårds-  
tomt, 5750 av hård samt 5754 av tjärdal.

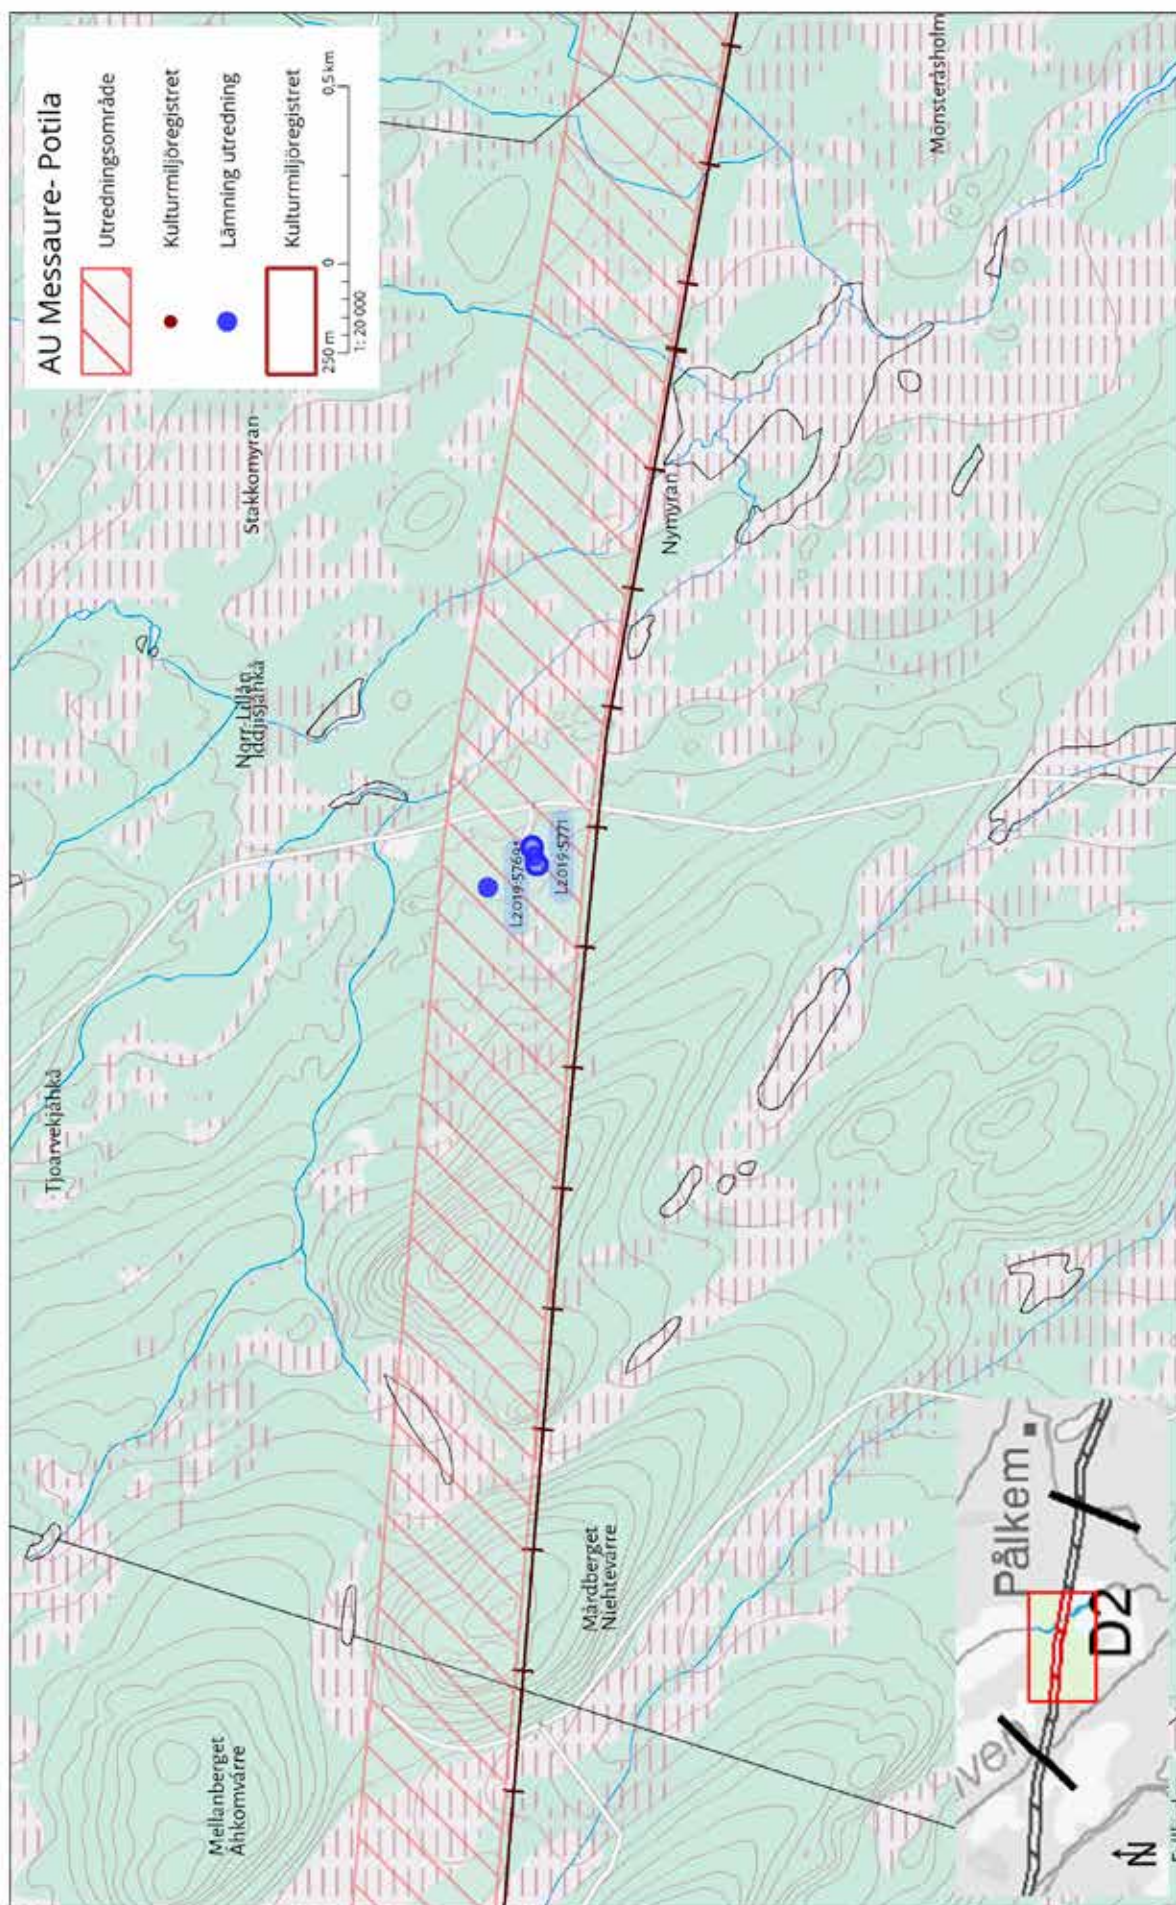
Karta 11. Delsräska 2, lämnings 2019:5769 utgörs av en kolmila samt 5771 av område med skogsbrukslämnings (kolbotten och husgrund).

| Lämningsnr | Lämningsstyp | Beskrivning | Antikvarisk bedömning | Skada | Undersökningsstatus | Northing | Easting | Mö h |
|---|---|---|---|---|---|---|---|---|
| L2019:5769 | Kolningsanläggning | Kolbotten efter resmila, rund, 15 m diam och 0,1 m h. Flack mitt. 2 st stybbgropar i S, 3x3-3x1 m och 0,1-0,4 m dj. Täckt av ett kollager, 0,1-0,2 m dj. Mycket svår att upptäcka i terrängen. Belägen i flack, lätt Ö-sluttande moränmark. Skogsmark, tallhed. Bevuxen med 1 stor tall, 1 liten gran och en mängd tallar och granplantor. | ÖKL | Ej skadad | Ej undersökt | 7378067 | 784225 | 225 |
| L2019:5771 | Område med skogsbrukslämningar | Område med kolbotten och kolarkojuuin, ca 105x50 m (Ö-V), bestående av 1 kolbotten och 1 kojuuin. Belägen på flack mark i annars lätt kuperat område. Skogsmark, tallhed.<br>- Kolbotten efter resmila, rund, 15 m diam och 0,3 m h. Relativt flack mitt. Omgiven av stybbgropar, 2x2-0,5x0,5 m och 0,1-0,3 m dj. Ytligt kollager, 0,2 m dj. Bevuxen med enris, 4 stora tallar, 3 döda mindre tallar och 3 mellanstore tallar, 7 små björkar, 12 små granar och en mängd granplantor.<br>- Kolarkojuuin, rektangulär, 8x6 m (VNV-ÖSÖ) och 0,4 m h. Omgiven av vall, 1-2 m br och 0,1-0,4 m h. I mitten finns en grop, 2x1,5 m (SV-NO) och 0,2 m dj. I den N sidan finns ett spismursröse, oregelbundet, 2,5x2 m (N-S) och 0,5 m h, bestående av 4 synliga men delvis övermossade stenar. Bevuxen med ett flertal träd. | ÖKL | Ej skadad | Ej undersökt | 7377938 | 784313 | 220 |
