# **Planerad 400 kV-ledning mellan station Messaure i Jokkmokks kommun och finska gränsen vid Potila i Övertorneå kommun, Norrbottens län**

Frivillig arkeologisk utredning, motsvarande steg 1

Stig Swedberg, Linda Wigert och Annika Östlund  
**Kulturlandskapet rapporter 2019:16**

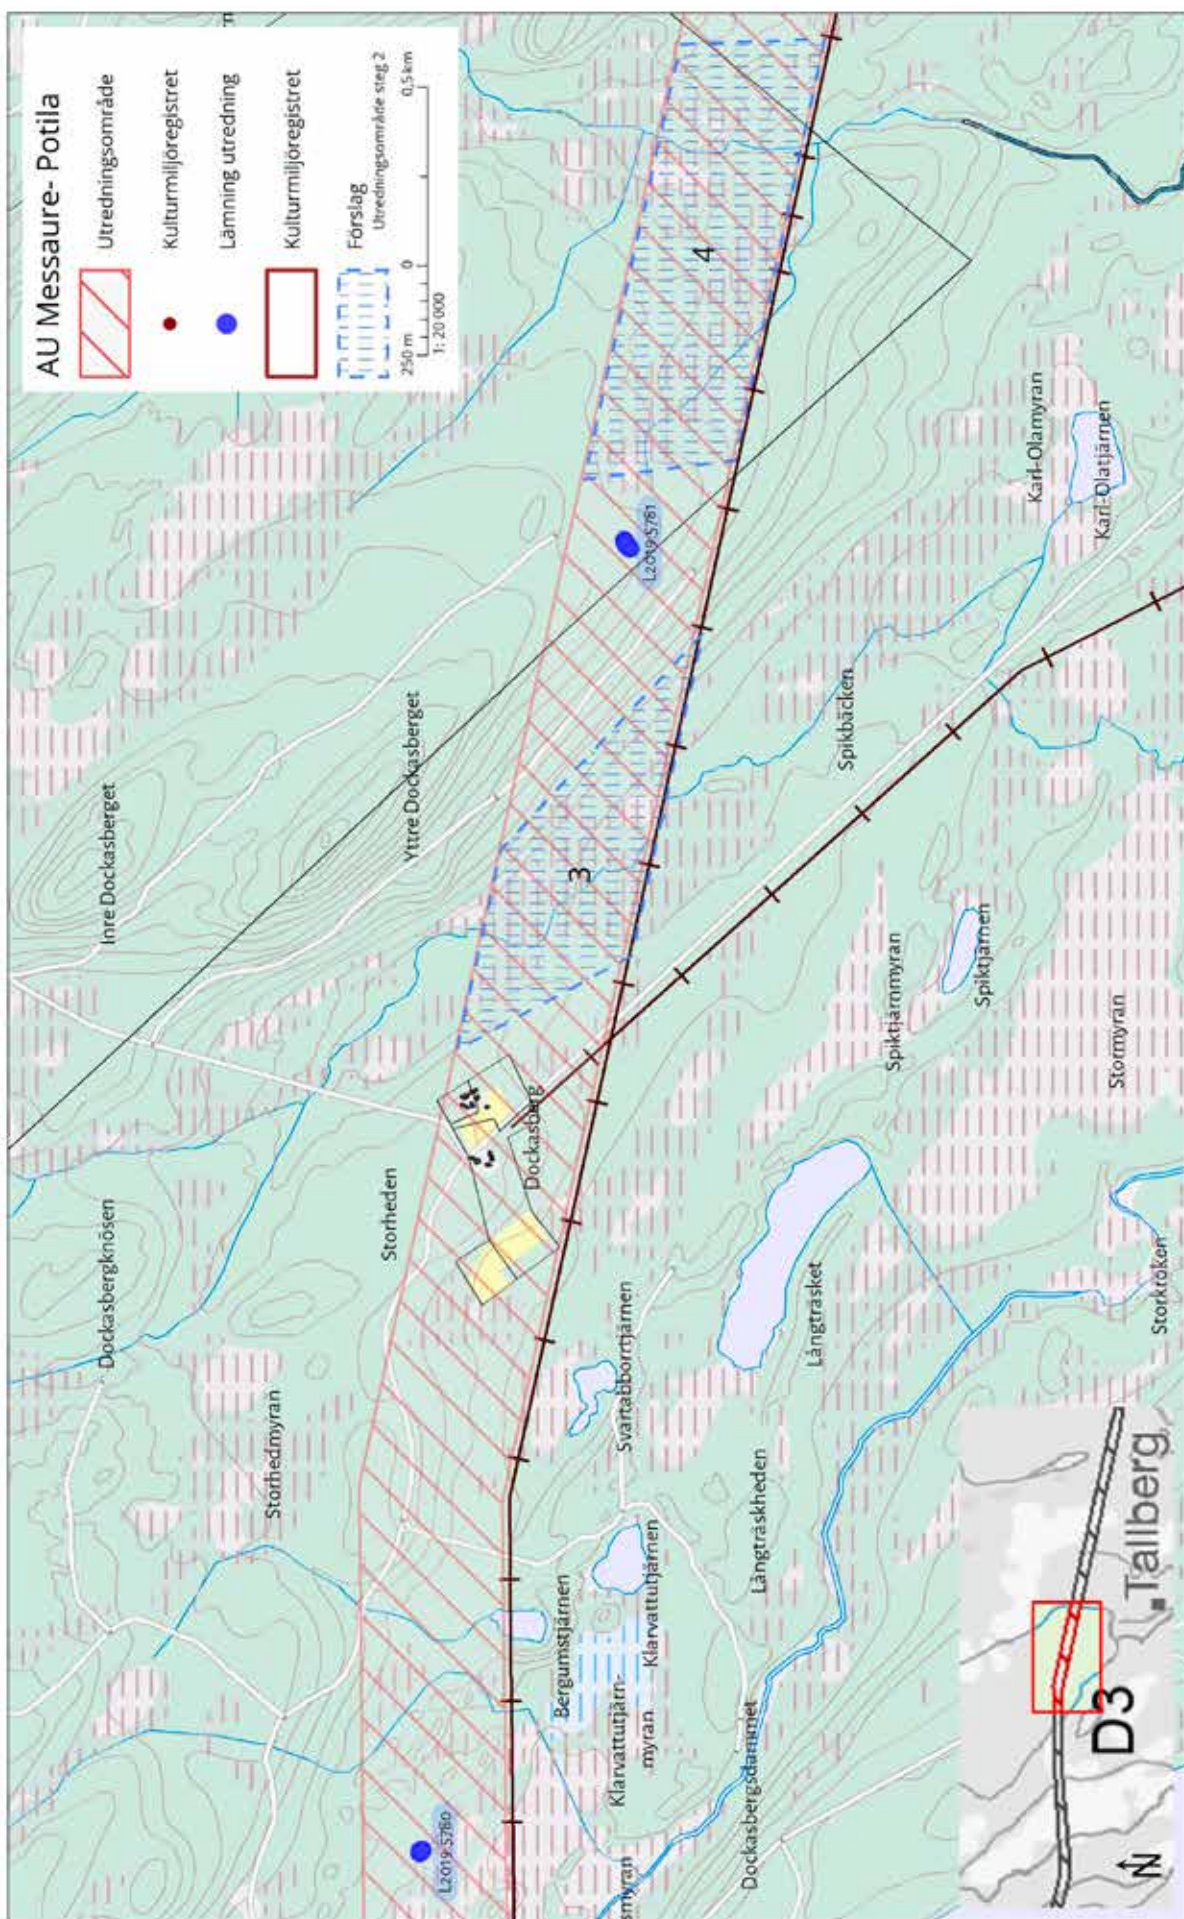
Karta 13. Delsträcka 3, lämnings 2019:5780 och 5781 utgörs av område med skogsbrukslämnings (kolbotten och husgrund). Förslag på steg 2 område, delområde 3 och 4, vid Spikträskheden och öster om Dockasberget.

| Lämningsnr | Lämningstyp | Beskrivning | Antikvarisk bedömning | Skada | Undersöknings-status | Northing | Easting | Mö h |
|---|---|---|---|---|---|---|---|---|
| L2019:5780 | Område med skogsbruks-lämningar | Område med skogshuggarkojruiner, ca 50x40 m (NV-SÖ). Belägen på flack höjdrygg NÖ om myr.<br>- Husgrund, rektangulär, 5x4 m (NV-SÖ). Grund av timmerstockar varav ett fåtal synliga. Spismursröse i SÖ gaveln, delvis konstruerat av tegel. Beväxt med 2 större björkar.<br>- Husgrund, rektangulär, 4x3 m (NV-SÖ). Grund av timmerstockar varav liggande bottenstockar synliga i två väggar. Saknar spismursröse. Uthus? 1 större tall mitt i. | ÖKL | Åverkan | Ej undersökt | 7374926 | 811212 | 195 |
| L2019:5781 | Område med skogsbruks-lämningar | Område med kolbotten och husgrund, ca 65x40 m (NÖ-SV), bestående av 1 kolbotten och 1 husgrund. Belägen på flack höjdrygg, med äldre hyggesmark.<br>- Kolbotten efter resmila, rund, 9 m diam och 1 m h. Mycket ojämn yta. Ett flertal utspridda stybbgropar i terrängen runt om. Rikligt med kol efter sondering och även synligt i kanterna. Beväxt med 1 tall och 3 granar.<br>- Husgrund, rektangulär, 8x3 m (NV-SÖ). Spismursröse i N hörnet, 2,5x2,5 m och 1 m h. Bevuxen med en större björk på spismursröset och flertal ungträd i huset. | ÖKL | Ej skadad | Ej undersökt | 7374350 | 814866 | 245 |

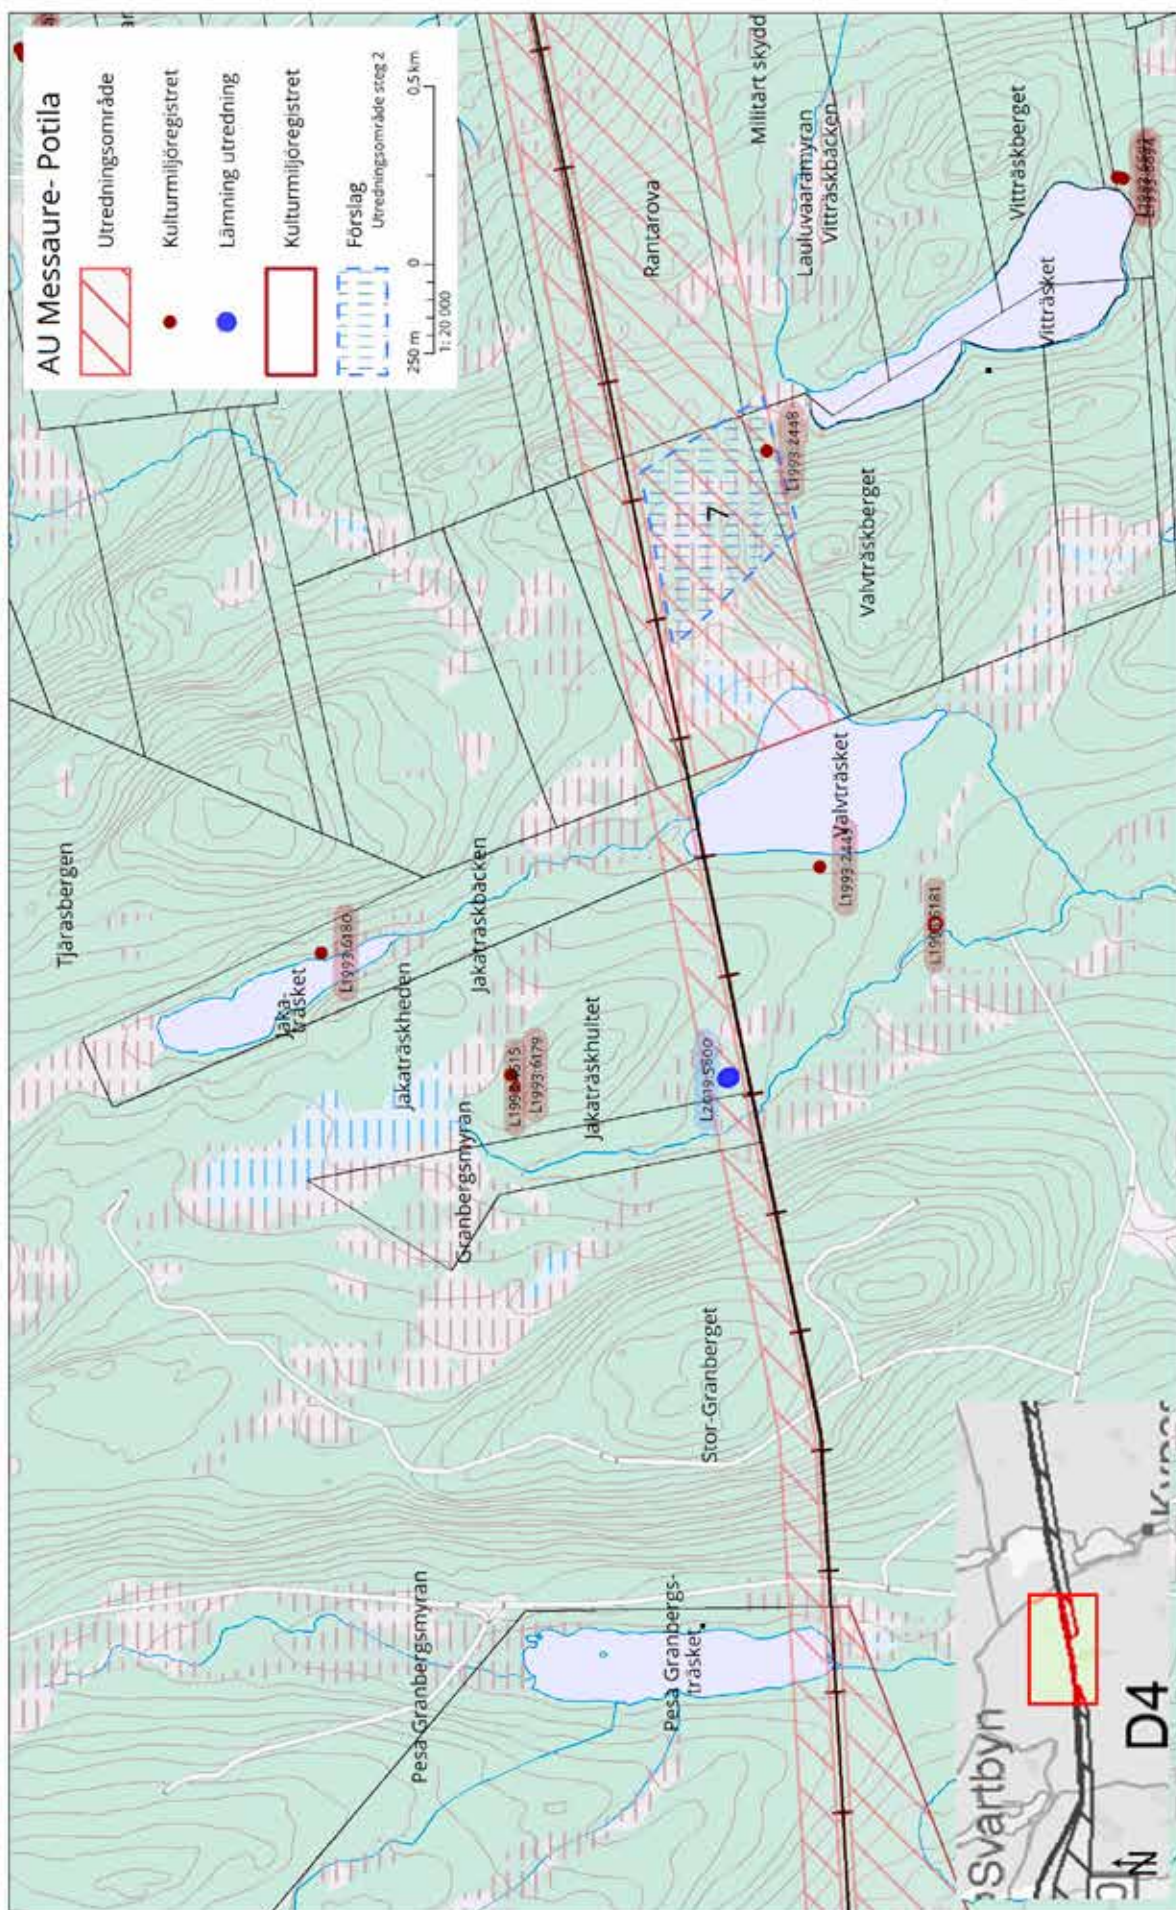
Karta 19. Delsträcka 4, lämnings 2019:5800 utgörs av viste bestående av två kätatomter. Förslag på steg 2 område, delområde 6, vid Brändberget.

| Lämningsnr | Lämningstyp | Beskrivning | Antikvarisk bedömning | Skada | Undersöknings-status | Northing | Easting | Mö h |
|---|---|---|---|---|---|---|---|---|
| L2019:5800 | Viste | Viste, ca 50×40 m (NV–SÖ), bestående av 2 fornlämningar. Dessa utgörs av 2 kåtatomter. Belägen på sandigt näs omgivet av myrmark.<br>- Kåtatomt, rund, invändig yta 3,5 m diam. Omgiven av vall, 1,5 m br och 0,2 m h. Möjlig öppning i SÖ. Varken hård eller kol påträffades vid sondering. Urlakningsskikt närmast obefintligt inom kåtan men kraftigt utanför. Bevuxen med en grövre och ett tiotal klenare tallar på vallen.<br>- Kåtatomt, rund, invändig yta 2 m diam. Omgiven av vall, 1 m br och 0,2 m h. Öppning i N. Varken hård eller kol påträffades vid sondering. Inget urlakningsskikt inom kåtan. Bevuxen med 2 tallar i yttre kanten av vallen. | Fornlämning | Ej skadad | Ej undersökt | 7367767 | 863613 | 65 |

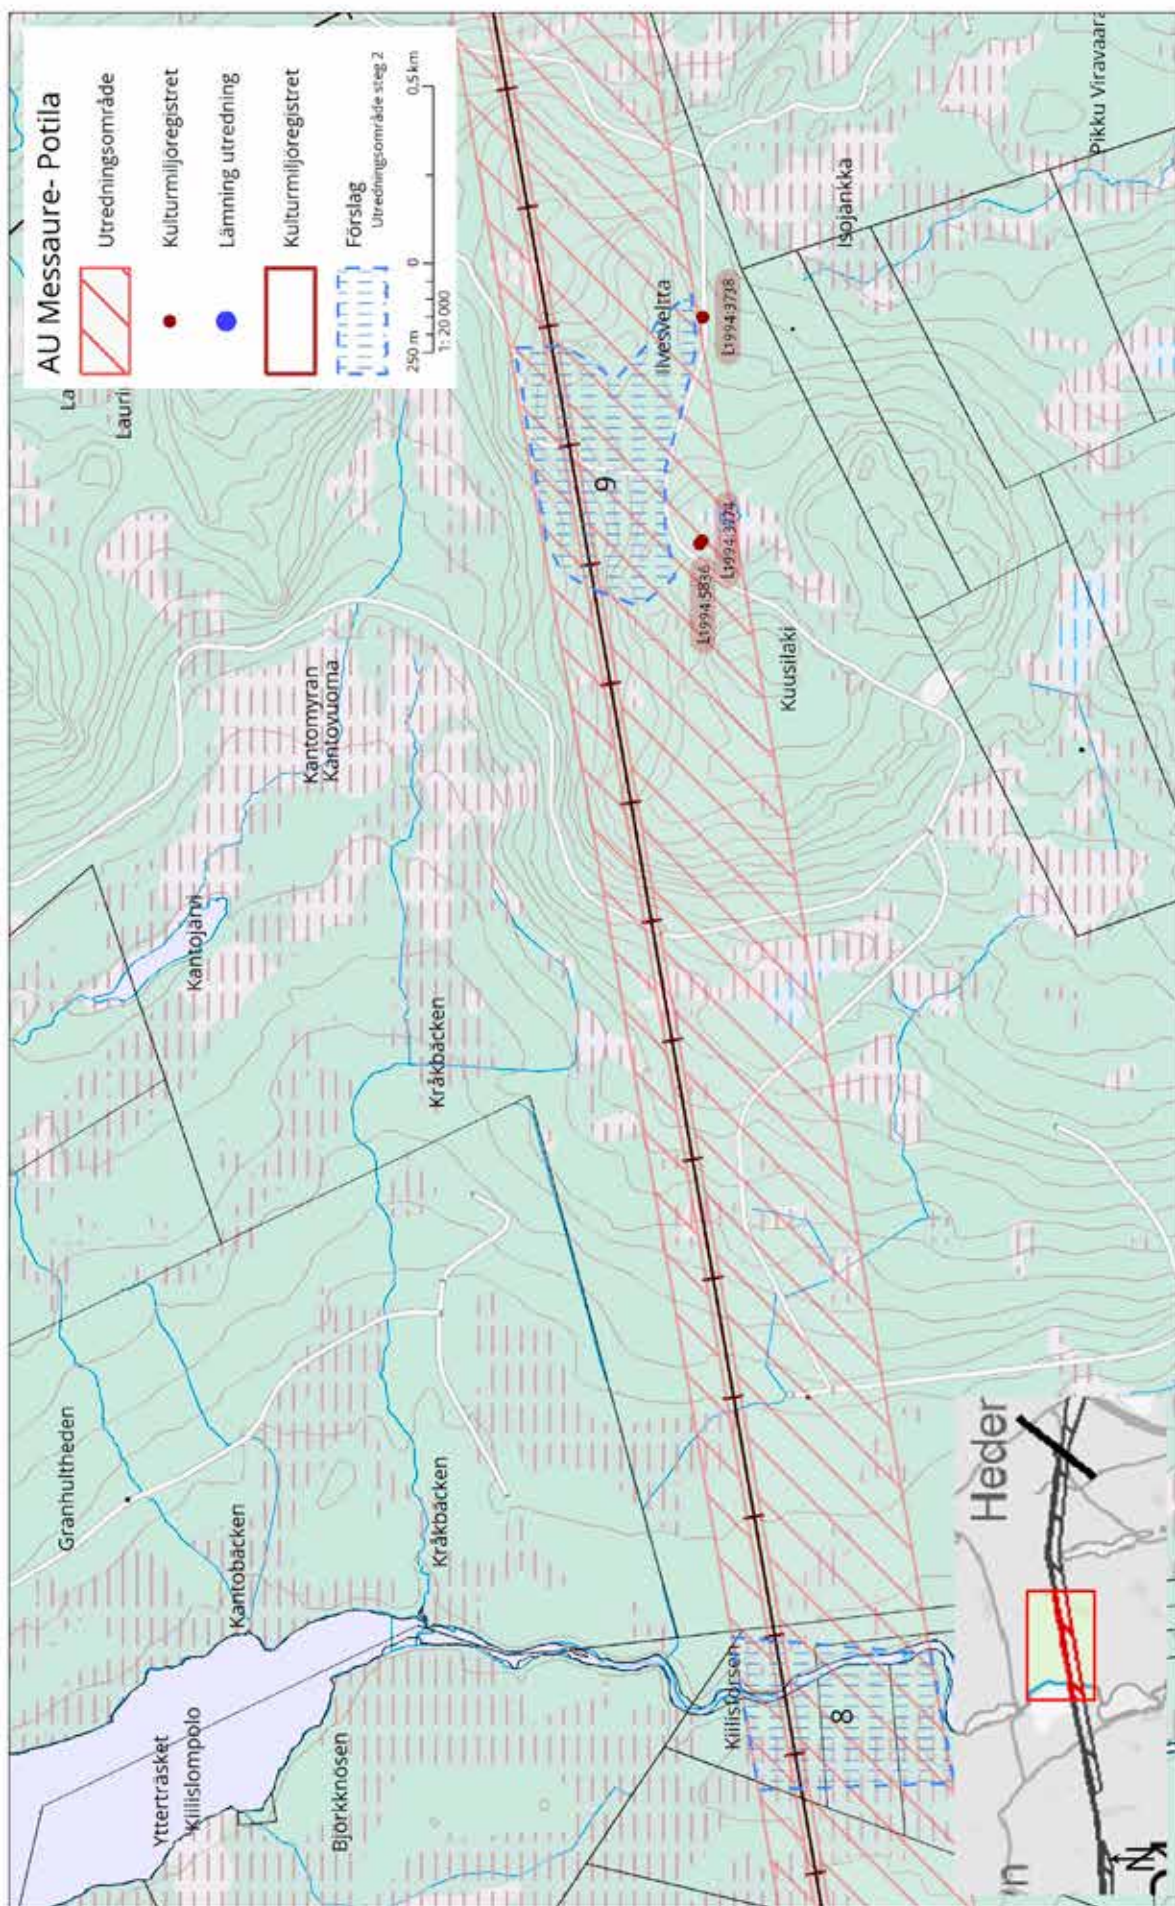
Karta 20. Delsträcka 4, inga nyregistreringar, förslag på två utredningsområden steg 2.
