Vägledning för konsekvensutredning av mindre dammar

Denna vägledning har tagits fram av HydroTerra och WSP på uppdrag av Svenska kraftnät. Vägledningen är avsedd att ge stöd för konsekvensutredning av mindre dammar där konsekvenserna av ett dammhaveri är förhållandevis begränsade och enkla att överblicka. Den beskriver arbetsgång, antaganden och exempel på hur en förenklad beskrivning av dammanläggningen, dammhaveriet, översvämningen och resulterande skador kan göras. Vägledningen är tänkt att användas i fall där en enklare beskrivning är tillräcklig för att göra en samlad bedömning av hur allvarliga konsekvenserna skulle kunna bli, och avgöra vilken eventuell dammsäkerhetsklass dammen bör tillhöra.

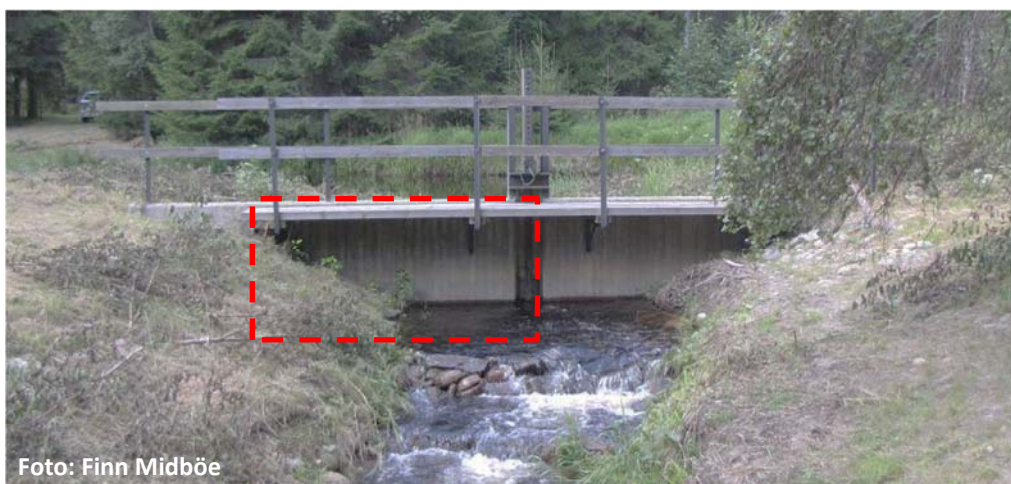
Figur 3. Exempel på en dammbrottsöppning som passats in i en bild (tagen från nedströmssidan) av en betongdamm med en lucka. Den antagna brottöppningen illustrerar arean där vatten kan strömma ut då dammens ena sida antagits gå till brott, och inkluderar även följdverkan att luckan lossnar och lucköppningen bidrar till dammbrottsflödet. Rektangeln i bilden motsvarar en brottöppning på 2,5 x 1,2 m.

Antagandet om brottöppningen utgör ofta en stor osäkerhet vid bedömningen av ett dammhaveri. Brottöppningens läge och utveckling, största utflöde samt frisläppt volym avgör vilka konsekvenser som uppstår. Det är därför viktigt att brottöppningen inte underskattas, en utgångspunkt kan vara att anta en väl tilltagen öppning. En vy av dammen, en skiss eller ett foto kan användas och en rektangel som motsvarar en största möjlig dammbrottsöppning passas in, se exempel i *Figur 2* och *Figur 3*.

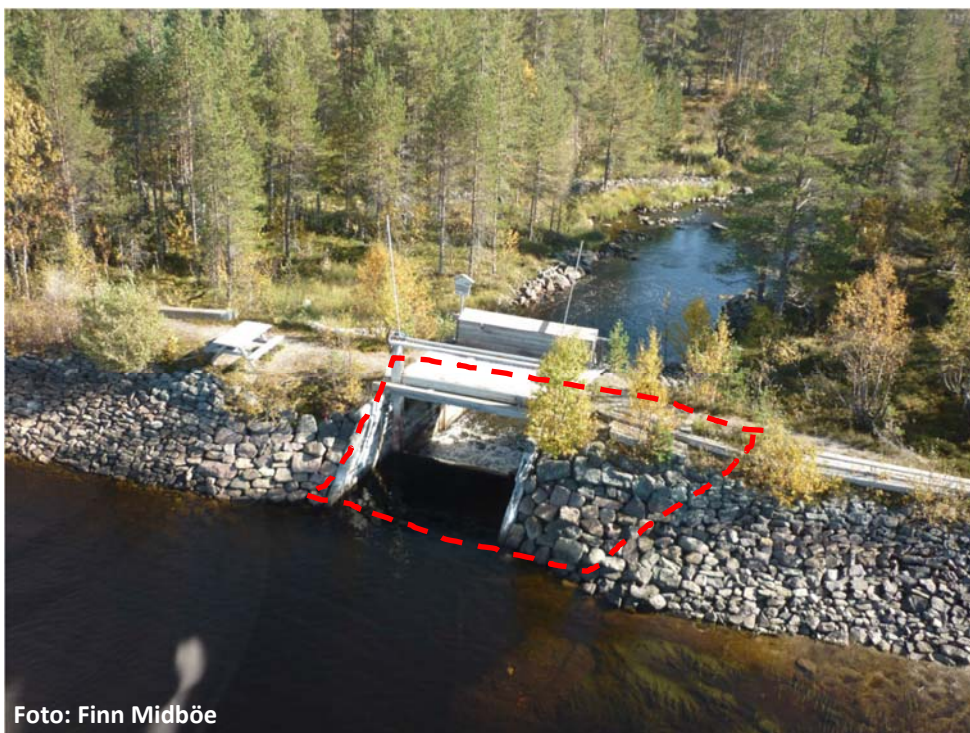
Figur 5. Exempel på en sammansatt damm, där utskovsdelens pelare består av knuttimrade träkistor fyllda av sten, med anslutande fyllningsdammar på båda sidor. Om en av utskovspelarna havererar kommer utskovet att öppnas för vattengenomströmning, men det kan även antas att den anslutande fyllningsdammen kommer att erodera så att brottöppningen vidgas.

Det är vanligt att dammar är uppbyggda av olika typer av konstruktioner och material i olika delar. Dammbrottsöppningen kan då omfatta eller påverka två angränsande konstruktionstyper, en fyllningsdammdel och ett utskovsparti av betong, en fyllningsdammdel och en murverksdel etc. För fyllningsdammar som innehåller utskovsdelar av betong kan det värsta haveriet vara att utskovets ena sida havererar, med följd att utskovet öppnas för vattengenomströmning och att delar av den anslutande fyllningsdammen spolats bort. Brottöppningen kommer då att omfatta en del av fyllningsdammen, utrymmet där dammpelaren tidigare fanns, samt utskovsöppningen, se *Figur 5*.

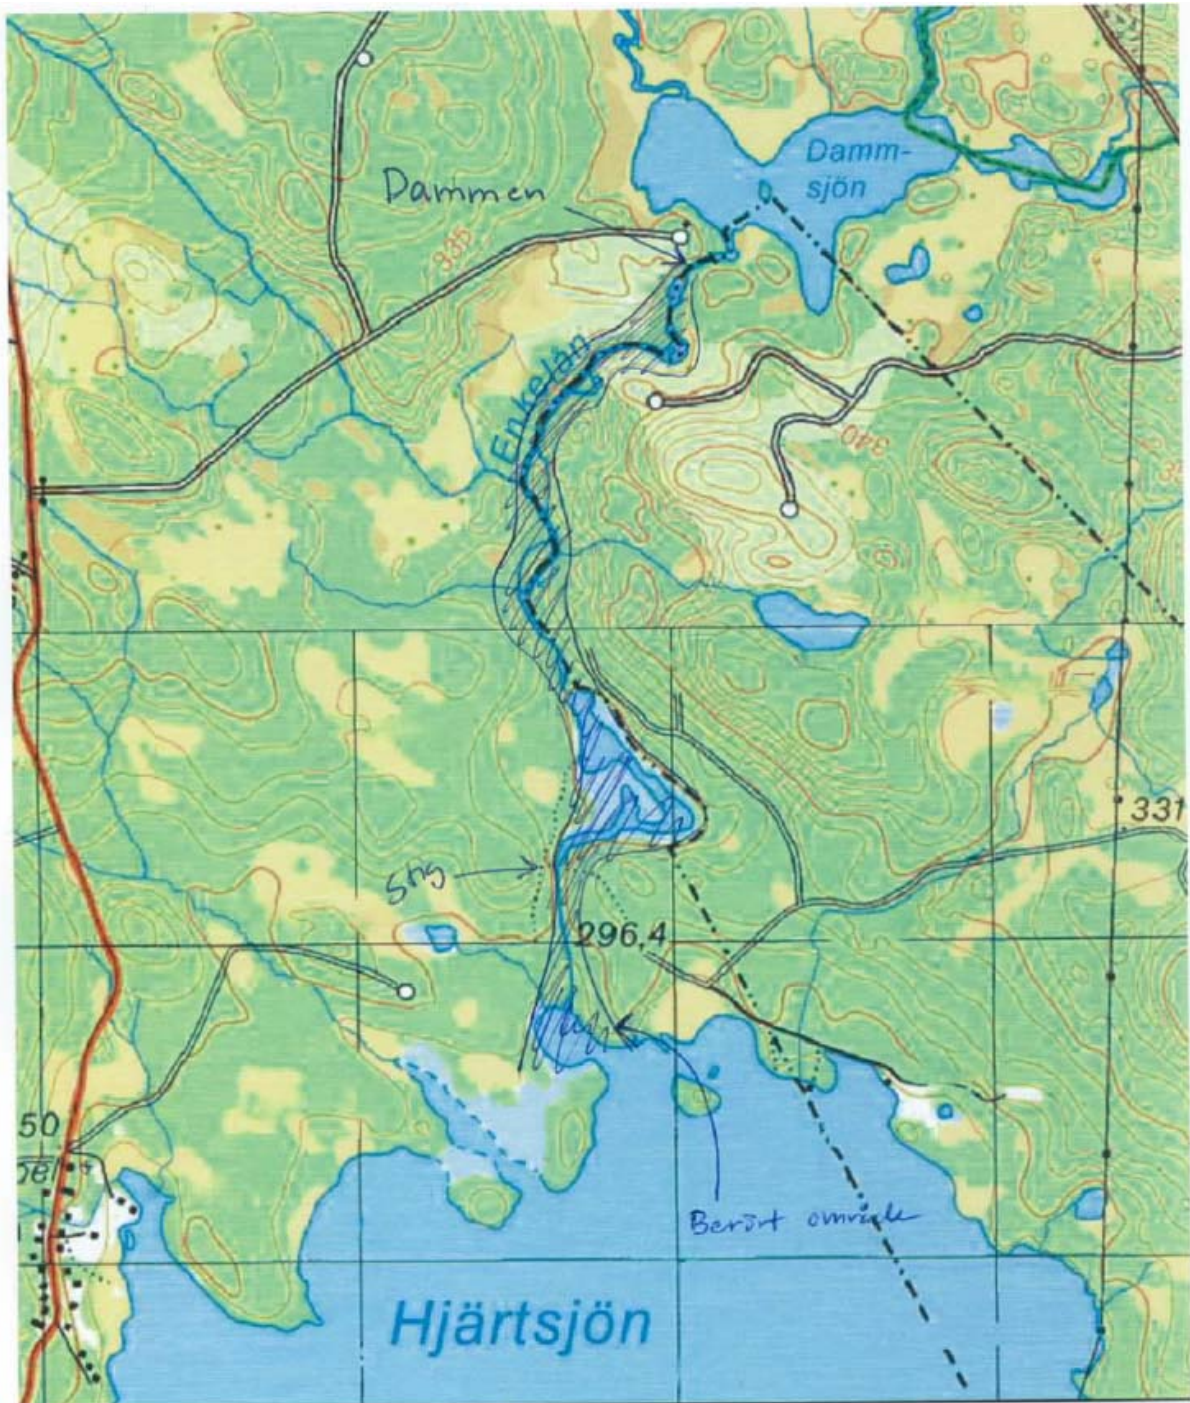
Karta:

Endast en skogsstig finns inom berört område.

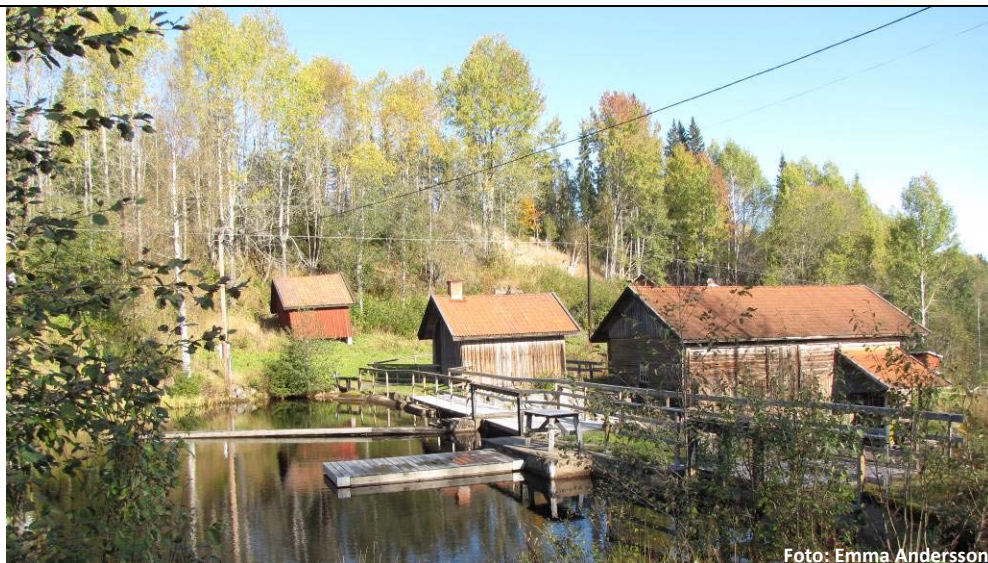
Figur 2. Dammen sedd från höger uppströmssida.

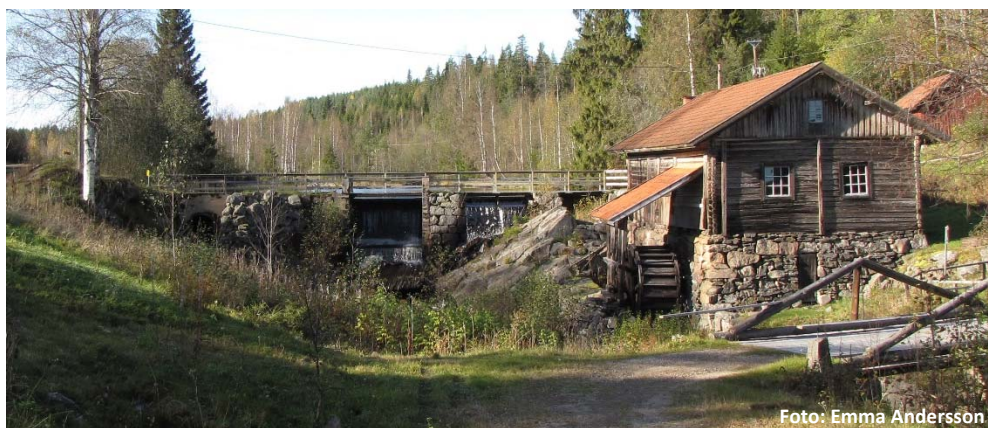
Figur 3. Dammen sedd från nedströmssidan. Kvarnbyggnaden syns till höger i bild, liksom den enkla vägbron belägen strax nedströms (skadeobjekt nr 1).

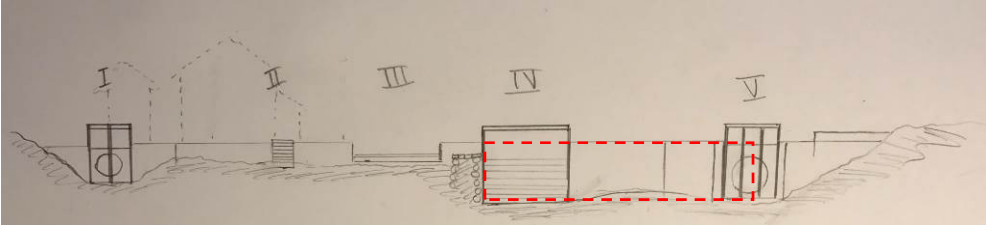
<p>Figur 4. Skiss över dammens uppströmssida, i figuren har den antagna dammbrottsöppningen ritats in.</p>																												
<p>Dominoeffekt</p>	<p>Dammbrottsflödet följer Fröjdåns sträckning ner till Storvattnet (8 km²) vars nivå vattenvolymen från Lillfinnforsen inte påverkar. Ingen dominoeffekt uppstår.</p>

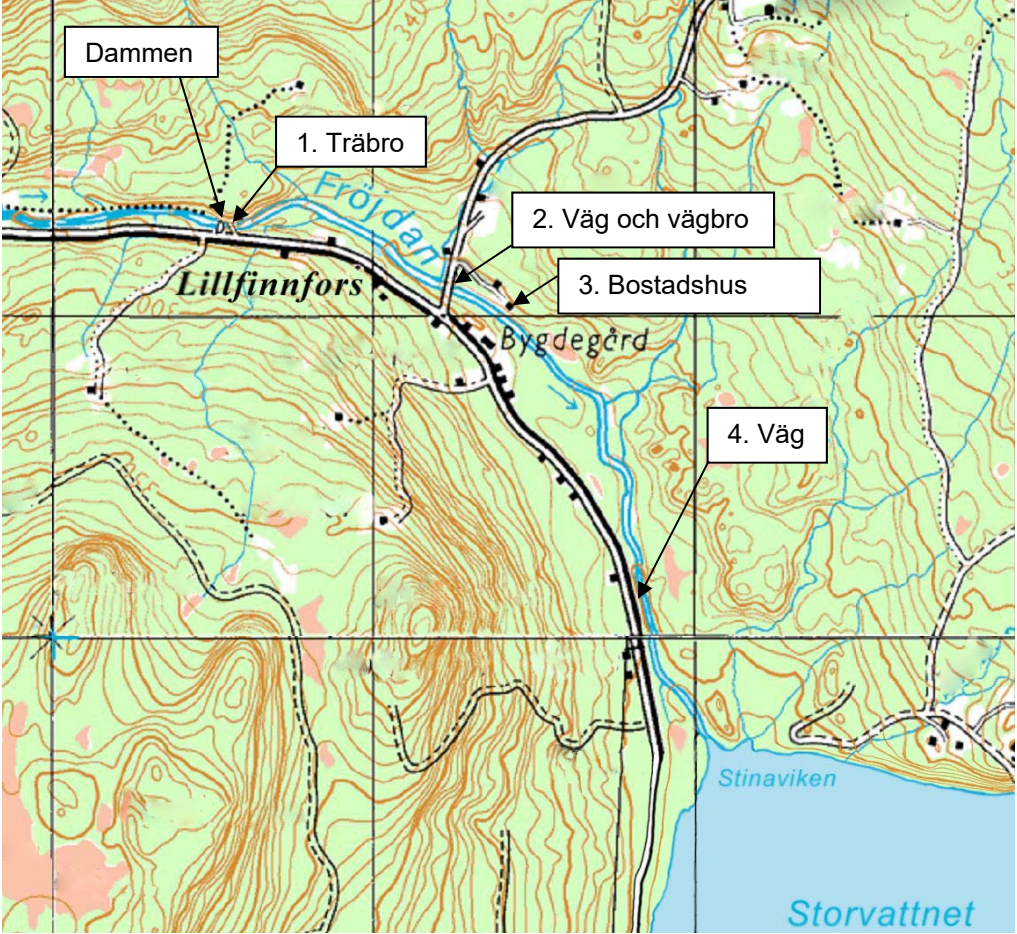
<p>Figur 5. Karta över dammen och området nedströms.</p>
<p>Potentiella skadeobjekt och påverkan till följd av dammhaveri</p>	<p>Inga skadeobjekt har identifierats uppströms dammen. Nedan redovisas identifierade potentiella skadeobjekt nedströms dammen med fotografier. Skadeobjektens läge framgår av karta, se <i>Figur 5</i>.</p> <ol style="list-style-type: none"> 1. Enkel enskild väg med träbro. Trafikintensiteten är mycket låg, vägen utgör tillfart till kvarnbyggnaden, se <i>Figur 2</i>. Träbron bedöms inte skadas av flödet.

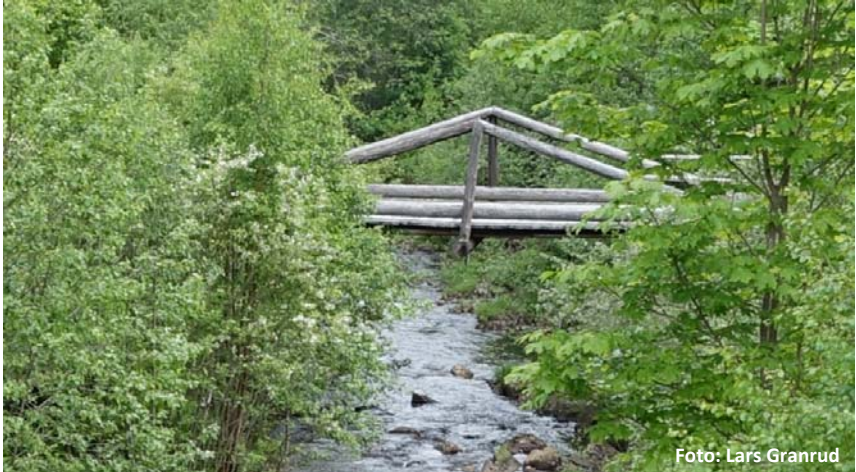
<p>Figur 6. Bro för utgörande skadeobjekt nr 1.</p> <p>Foto: Lars Granrud</p>

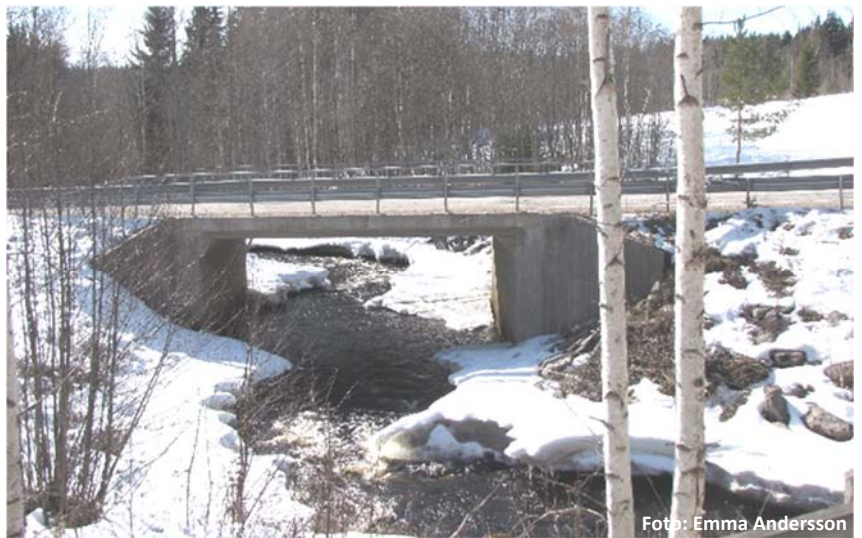
2. Bro för länsväg med fri bredd ca 10 m och fri höjd ca 3 m (uppmätt på plats). Vägen är inte klassificerad som del av *Funktionellt Prioriterat Vägnät*. Trafikintensiteten är 80 fordon/dygn. Siktförhållandena bedöms vara goda och körhastigheten låg. Brons fria öppning är större än dammbrottsöppningen och den bedöms klara dammbrottsflödet. (Om den ändå skulle skadas bedöms faran för allvarlig trafikolycka inte föreligga på grund av de gynnsamma förhållandena.)

Figur 7. Bro för utgörande skadeobjekt nr 2.

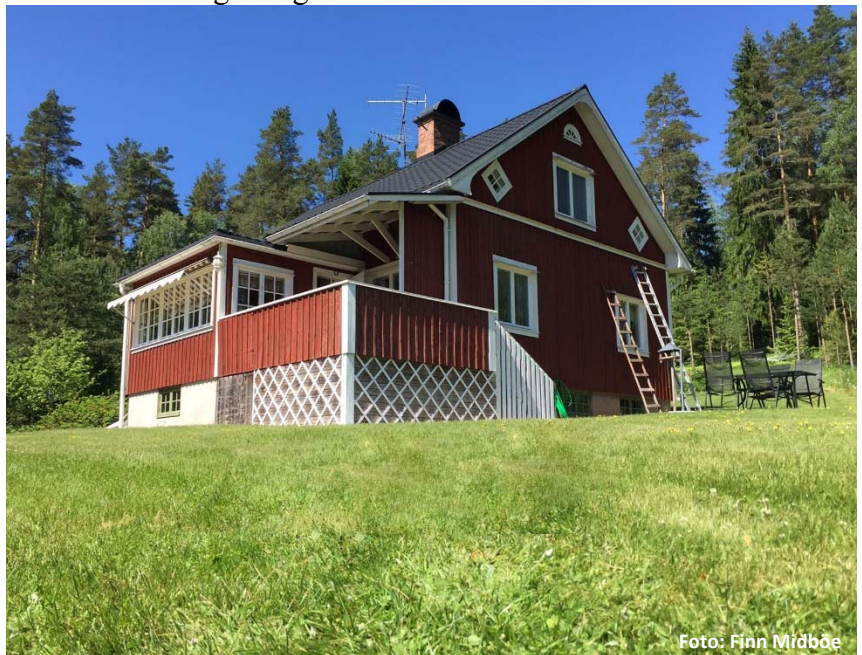
3. Bostadshus beläget högt över åfåran.

Figur 8. Bostadshus utgörande skadeobjekt nr 3.

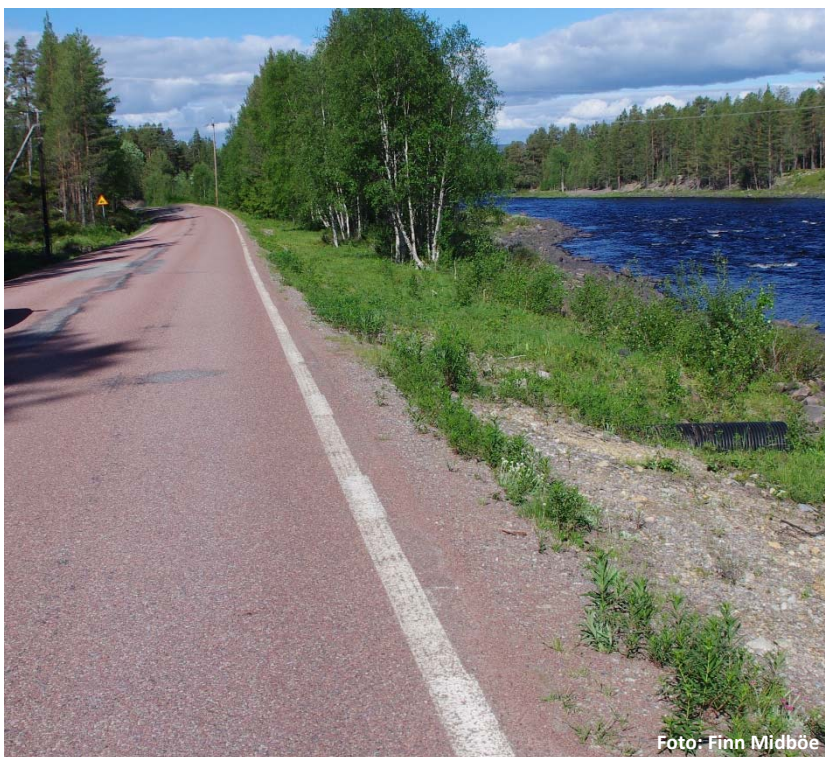
4. Länsväg som löper parallellt med vattendraget. Vägen är inte klassificerad som del av *Funktionellt Prioriterat Vägnät*. Trafikintensiteten är 80 fordon/dygn. Avståndet från dammen är ca 2 km vilket medför att dammbrottsflödet kommer att ha dämpats och vägen bedöms inte översvämmas. (Om vägen trots allt skulle översvämmas bedöms fara för allvarlig trafikolycka inte föreligga på grund av de gynnsamma siktförhållandena. Om vägen inte är farbar finns andra alternativa vägar, och trafiken skulle tillfälligt kunna ledas om utan större olägenhet.)

Figur 9. Väg nära åfåran.

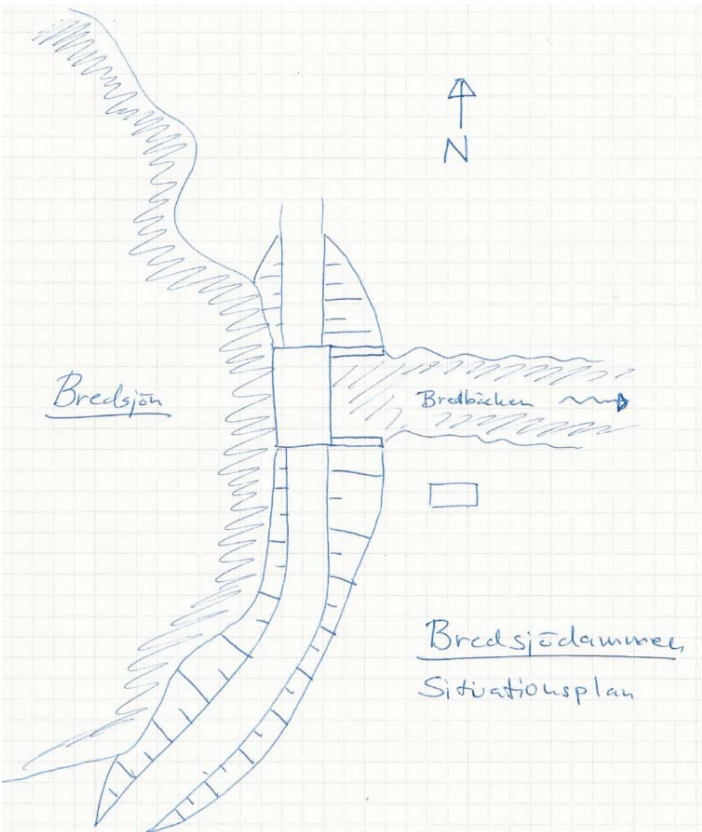
<p>Figur 1. Situationsplan/skiss över Bredsjödammen.</p>

Namn (damm och magasin)	Bredsjödammen	Bredsjön
Vattendrag och huvudavrinningsområde	Bredbäcken	Älven
Kommun och län	Kommunen	Länet
Utredning utförd av	Dammägaren	
Beskrivning av dammanläggningen	<p>Dammanläggningen för Bredsjöns reglering består av en damm, som utgörs av en ca 80 m lång fyllningsdamm med en utskovsdel av trä vid dess vänstra landanslutning. Den är vid dess högsta del, vid utskovet, omkring 1,6 m hög jämfört med marknivå på dammens nedströmssida. Ritningar som närmare beskriver dess utformning saknas.</p>

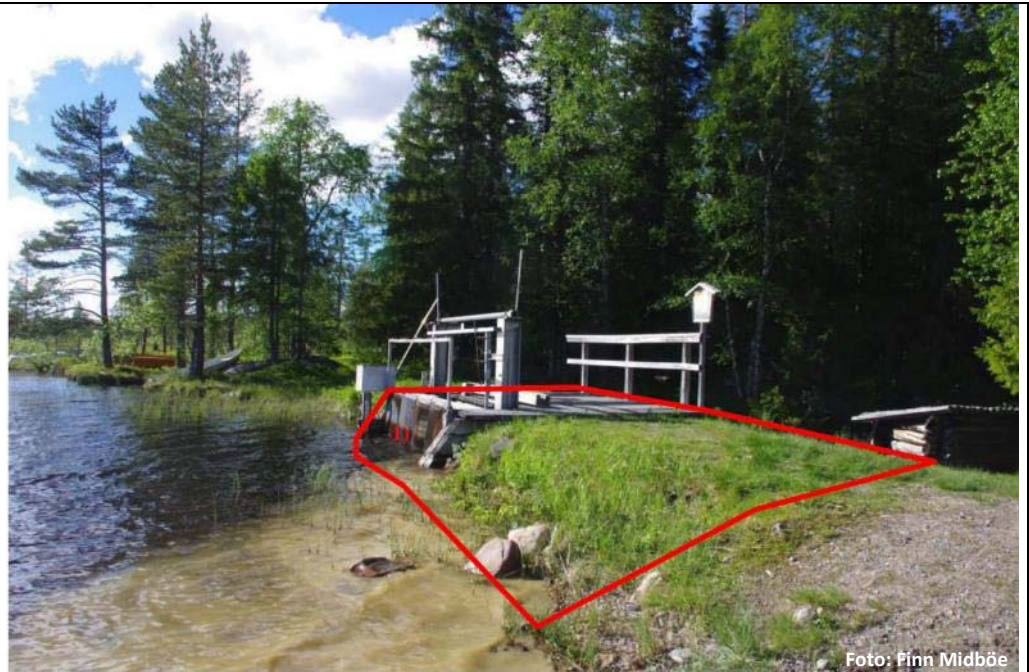
Figur 2. Dammen sedd från höger uppströmssida. I bilden har antagen brottsöppning ritats in.

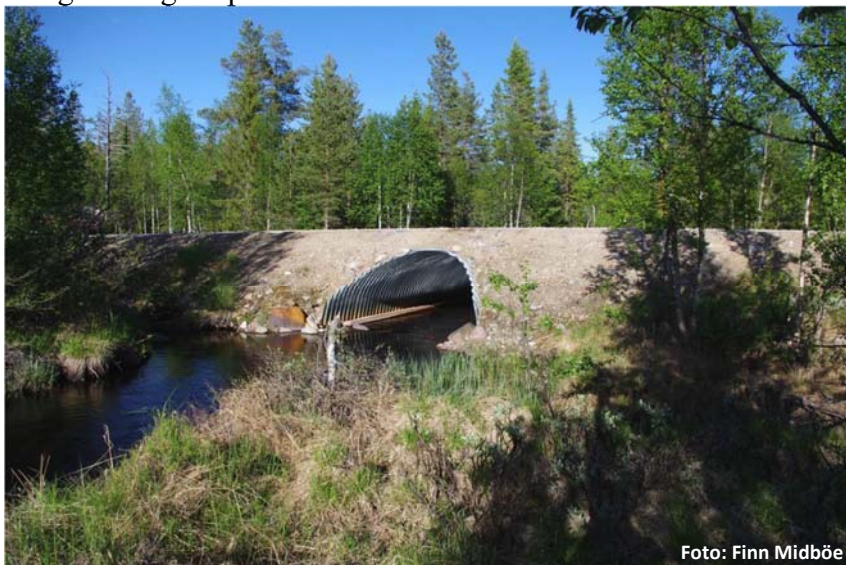
1. Enskild väg med rörbro. Trafikintensiteten bedöms vara låg och siktförhållandena är goda. Vägen utgör enda tillfart till fritidshuset utgörande *skadeobjekt nr 2*. Trumman har inte tillräcklig kapacitet för att klara dammbrottsflödet, speciellt med tanke på att drivgods riskerar att föras med vattnet. Det bedöms troligt att vägen spolav.

Figur 4. Väg och vägtrumma som utgör skadeobjekt nr 1.

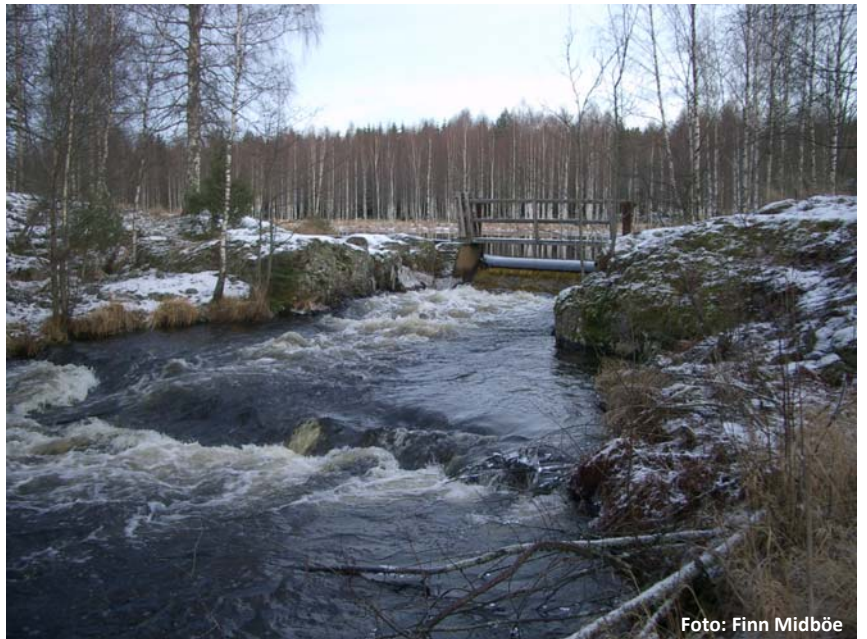
3. Bostadshus med uthus. Bostadshuset är beläget över krönnivån för Långsjöns regleringsdamm (*skadeobjekt nr 4*) och riskerar inte att översvämmas till följd av ett dammhaveri.
4. Dammbyggnad i form av en överfallströskel dämmer Långsjön. Dammen riskerar att överströmmas kraftigt om dammhaveriet vid Bredsjön inträffar i en högflödessituation.

Figur 6. Dammen för Långsjöns reglering.

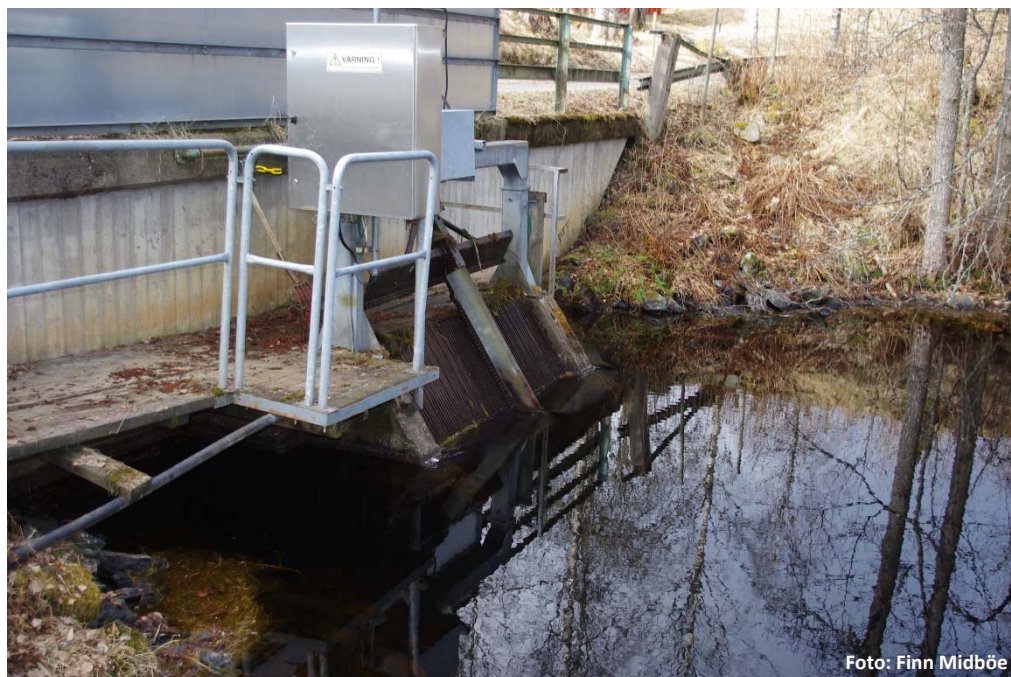
Figur 2. Kanalintaget som begränsar utflödet från kanalen i händelse av dammhaveri.

Dammen består av en kanalbank som utgör höger sida av en delvis grävd, intagskanal till kraftverket. Uppströms dammen finns ett intag som begränsar inströmningen till kanalen, och därmed även utflödet vid ett dammhaveri, se *Figur 2*.

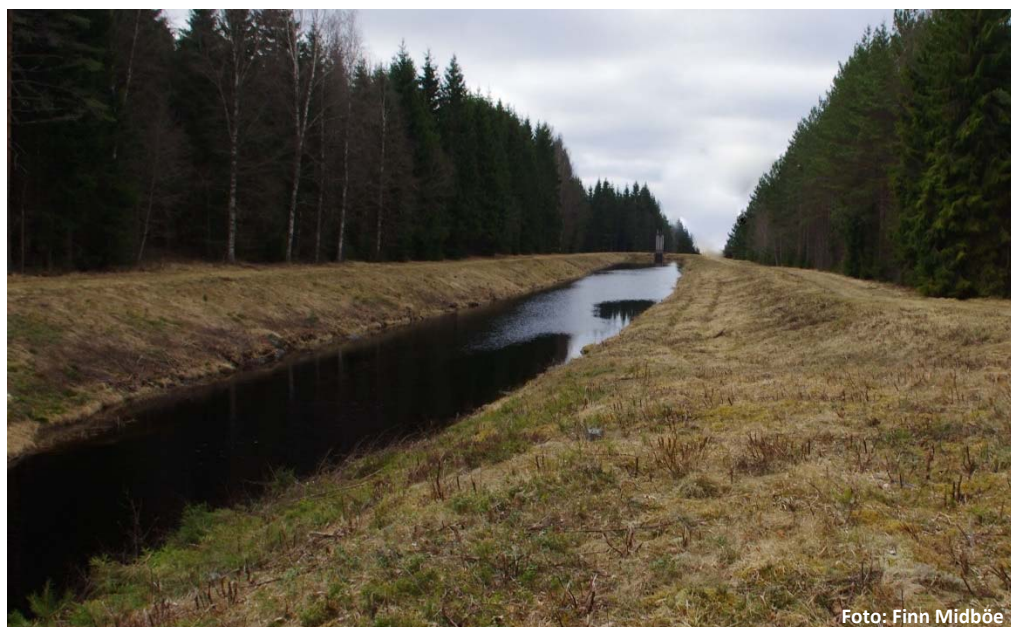
Figur 3. Kanalen sedd från uppströmssidan, dess höga del är längst nedströms på höger sida.

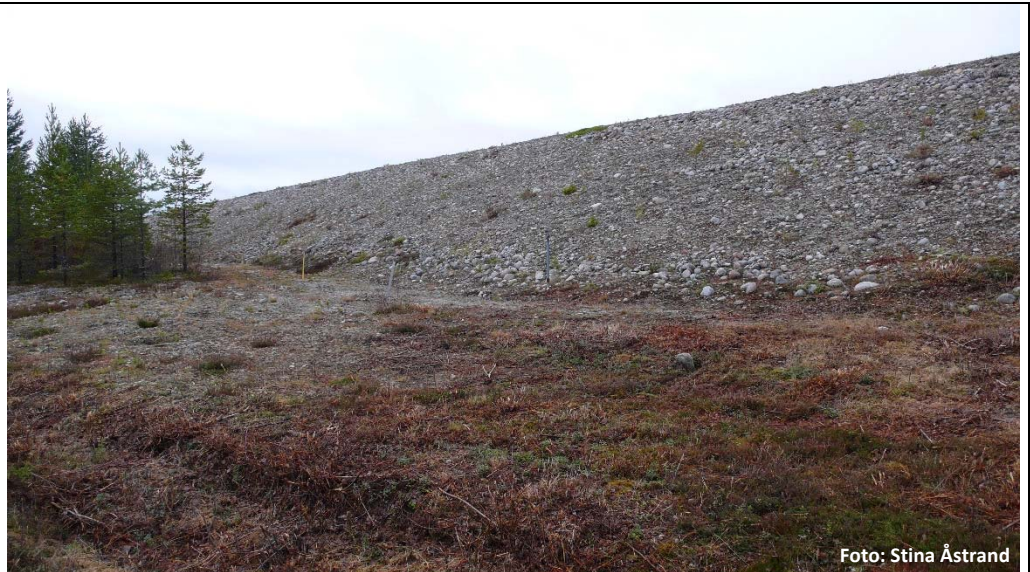
Figur 4. Kanaldammen sedd från nedströmssidan.

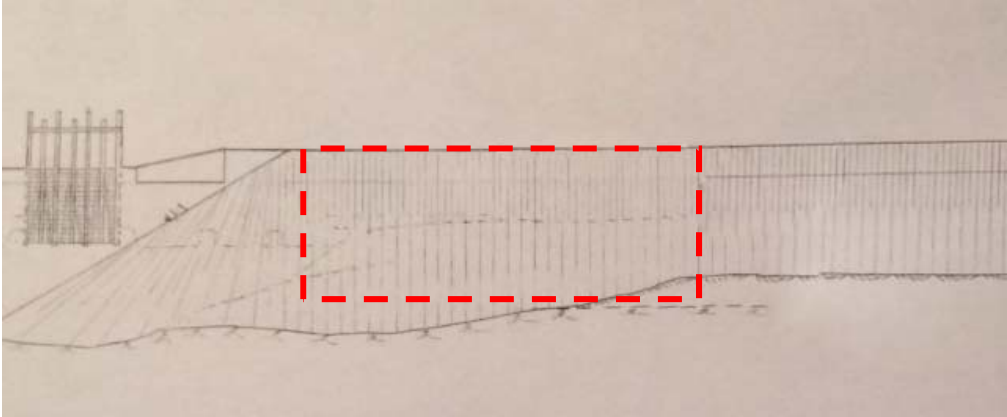
<p>Figur 4. Ritningsutsnitt av kanaldammen, uppströmselevation längs svängd dammlinje, tubintag och isutskov syns till vänster i bilden.</p>
Dominoeffekt	<p>Dammbrottsflödet översvämmar ett flackt område nedströms dammen och följer sedan tubsträckningen under vägen och når Aborrsjön (1,2 km²). Vattenvolymen i kanalen är så liten att Aborrsjön endast kommer påverkas med någon centimeter. Ingen dominoeffekt uppstår.</p>
Potentiella skadeobjekt och konsekvenser uppströms till följd av dammhaveri	<p>Inga skadeobjekt har identifierats uppströms dammen.</p>
Potentiella skadeobjekt och konsekvenser nedströms till följd av dammhaveri	<p>Nedan redovisas identifierade potentiella skadeobjekt nedströms dammen med fotografier. Skadeobjektens läge framgår av karta, se Figur 1.</p> <ol style="list-style-type: none"> 1. Bostadshus (åretruntbostad) beläget precis nedströms intagskanalens högsta del. Om dammhaveriet sker plötsligt föreligger fara för människoliv. 2. Bro för länsväg med fri bredd ca 5 m och fri höjd ca 4 m, uppmätt på plats, se Figur 5. Vägen är inte klassificerad som del av <i>Funktionellt Prioriterat Vägnät</i>. Trafikintensiteten är 70 fordon/dygn. Vägporten kommer att dämna upp delar av flödet och vattennivån uppströms stiger tillfälligt och utflödet dämpas i förhållande till de dammbrottsflöden som beräknats. Bron bedöms inte skadas av den tillfälliga dämningen.
